Internal Report 17-03

KEFIR

**ENTWICKLUNG EINES (TEIL-)AUTOMATISIERTEN ERFASSUNGS- UND
AUSWERTEMODULS ZUR IDENTIFIKATION VON FEHLERN IN
INNENSTRUKTUR DER ROTORBLÄTTER VON WINDKRAFTANLAGEN**

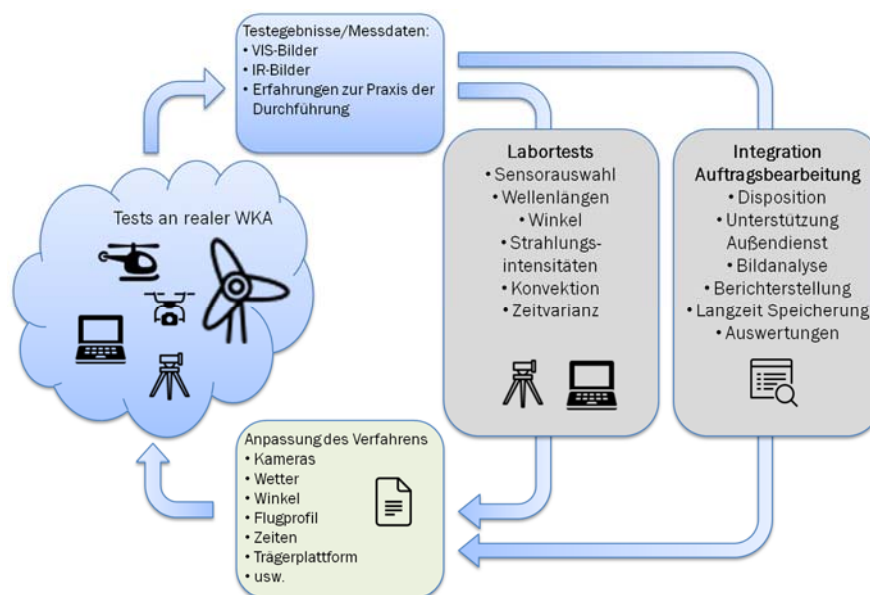
Abbildung 6: Ablauf der Verfahrensentwicklung

Das folgende Schaubild zeigt den schematischen Kreislauf der Verfahrensentwicklung

Ein solches iteratives Vorgehen (Abbildung 6) hat mehrere Vorteile. So können die Tests unter Laborbedingung gezielt auf die Erfahrungen und Problematiken die bei den Inspektionen vor Ort

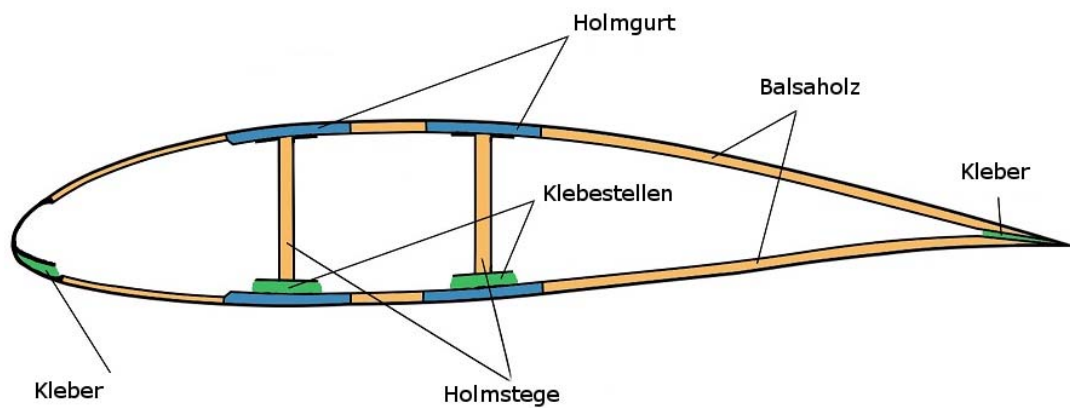
Abbildung 9: Innerer Aufbau

Den inneren Aufbau des Stücks zeigt Abbildung 9. Das Rotorblatt zeigt einen Aufbau mit zwei Holmträgern, wobei die Holmgurte in die jeweiligen Außenschalen integriert sind. Die Trennebene der Holme zeigt sich als etwa 3 cm dicke Verklebung auf der Druckseite.

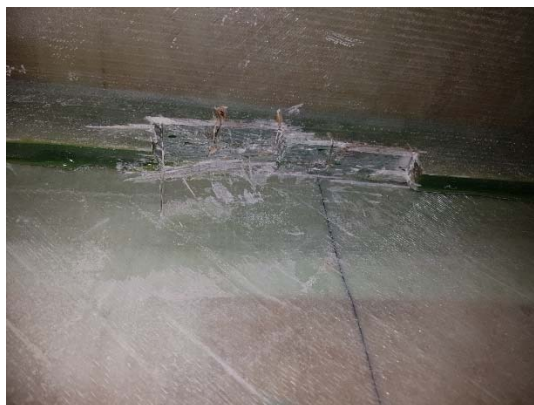
Abbildung 10: beschädigte Klebestelle

Ab November 2016 wurden verschiedene Präparationen am Rotorstück vorgenommen. Zum einen wurde an einer Seite die Verklebung ca. 30 cm unterhalb der oberen Schnittkante entfernt. Zunächst über eine Länge von 10 cm und eine Breite von 2 cm und direkt im Anschluss wurde ein ebenfalls 10 cm langer, dafür aber 3 cm breiter Bereich entfernt (Abbildung 10).

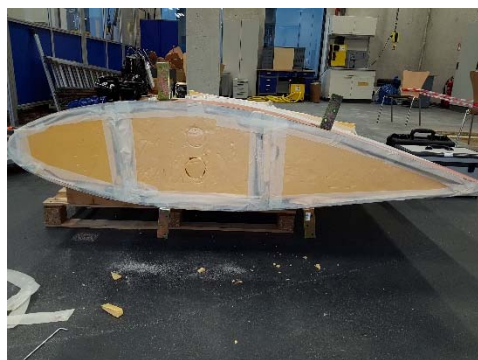
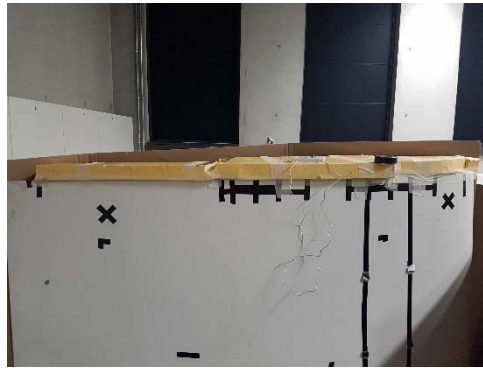
Um das Aufwärmungs-, sowie Abkühlungsverhalten möglichst realistisch zu gestalten wurden dazu auch die beiden Schnittkanten mit Styropor abgedichtet. Dies verhindert einen Austausch der Luft im Inneren und Äußeren, da dies auch in einem vollständigen Flügel gewährleistet ist. Abbildung 11 und Abbildung 12 zeigen wie die Abdichtung vorgenommen wurde.

Abbildung 11: Abdichtung unter dem Flügelstück

**Abbildung 12: Abdichtung auf dem Flügelstück**

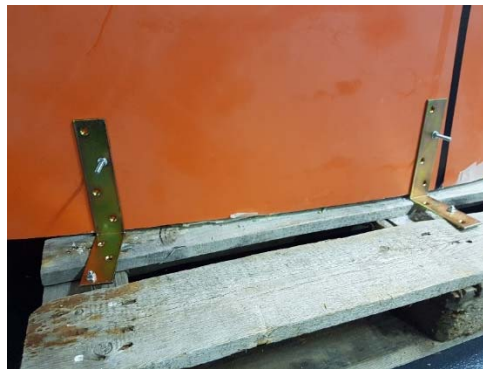
**Abbildung 13: Verschraubung**

Um das Rotorstück einfacher transportieren zu können wurde es mit jeweils 2 Metallwinkeln an beiden Seiten mit einer Europalette verschraubt, wie in Abbildung 13 zu sehen ist.

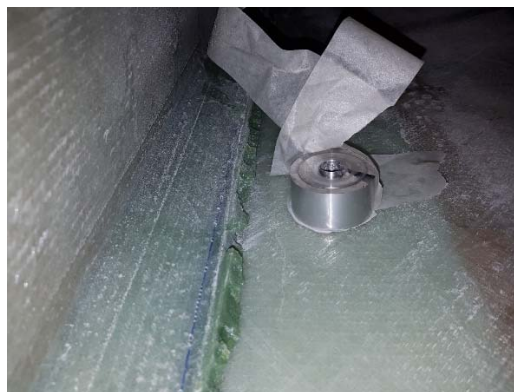
**Abbildung 14: Aluminiumstück**

Dezember 2016 wurde ein ca. 3 cm dickes Aluminiumstück mit einem Durchmesser von ca. 10 cm an der Innenseite des Rotorblattes angeklebt. Es befindet sich 24 cm von der oberen Schnittkante entfernt, auf dem hinteren Holmgurt neben der Verklebung (Abbildung 14).

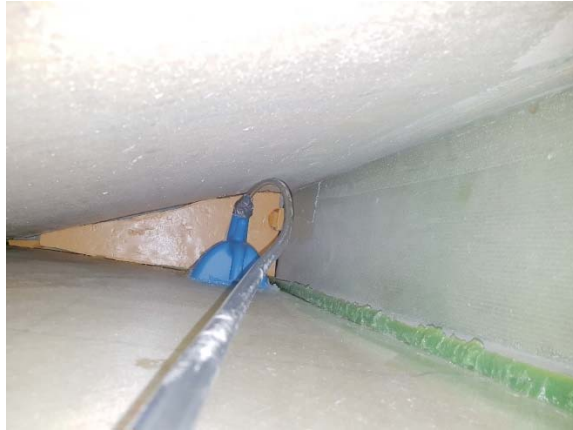
Abbildung 15: Gießkanne im Flügel

Um Öl-Einschlüsse zu untersuchen wurde eine halbe Gießkanne an die Innenseite des Flügelstücks geklebt und mit Silikon „abgedichtet“ (Abbildung 15). Durch einen Schlauch konnte die Gießkanne anschließend mit Öl befüllt werden. Die Hoffnung war, dass das Öl entweder ins Material einsickert und somit dessen thermischen Eigenschaften verändert oder durch die zusätzliche Masse an der Innenseite eine Auswirkung auf die Außentemperatur haben könnte.

Leider erwies sich die Abdichtung als Fehlerhaft wodurch das Öl aus dem Flügelstück herausgelaufen ist.

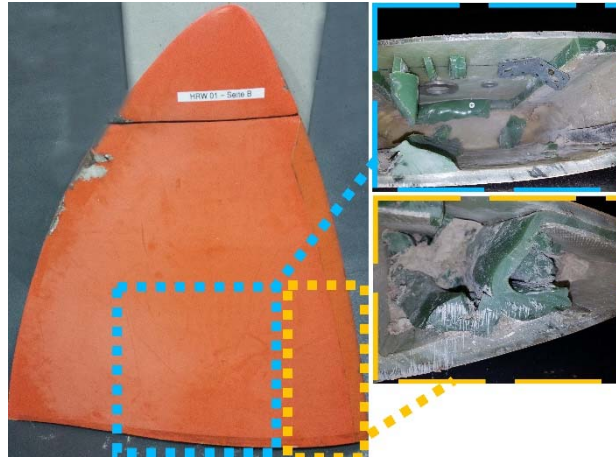
Einige Zentimeter über der Schnittkante wurden Fremdmaterialien in die Spitze eingebaut um somit einen Schaden vom Typ 10 zu simulieren. Ein Blick in die Flügelspitze offenbart die unsaubereren Klebestellen. Diese Stellen entstehen durch die technisch schwierige Herstellung eines solchen Windkraftrotorblattes und sind in jedem Flügel zu erwarten. Die beschriebenen Stellen sind in Abbildung 18 zu betrachten.

Abbildung 18: Charakteristiken in der Spitze; blau: typ 10 Schaden; orange: unsaubere Verklebung an der leading edge

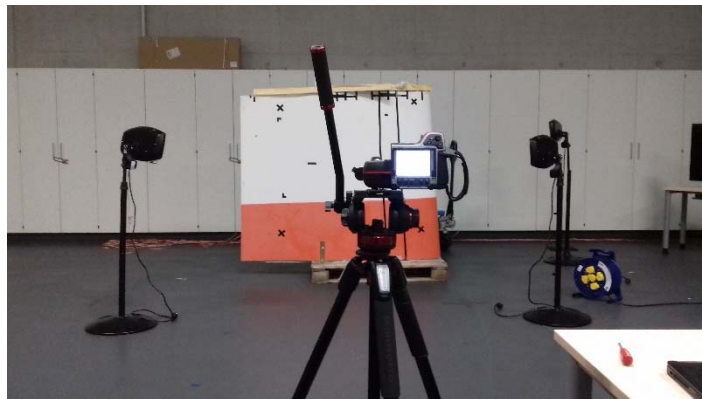
Um die Sonneneinstrahlung im Labor simulieren zu können werden IR-Lampen genutzt die das Flügelstück aus verschiedenen Richtungen gleichmäßig aufheizen sollen. Außerdem ist es möglich die Intensität der Heizstrahler zu variieren, sodass verschiedene Sonnenintensitäten simuliert werden können. Wie der Aufbau konfiguriert wurde ist in Abbildung 20 und Abbildung 21 zu sehen.

Abbildung 20: Labor setup Skizze

Um einen Wärmefluss im Flügelstück zu erzeugen werden IR-Lampen genutzt. Anschließend wird ein gegenteiliger Wärmefluss erzeugt indem die Lampen einfach abgeschaltet werden. Diese beiden Wärmeflüsse sorgen dafür, dass auf der Oberfläche ein Abbild der unterschiedlichen Strukturen im Infrarotbild sichtbar wird. Zur Analyse des Wärmeflusses wird eine durchgehende Sequenz aufgenommen, welche den Aufheiz- und den Abkühlvorgang beinhaltet.

Abbildung 21: Labor setup Foto

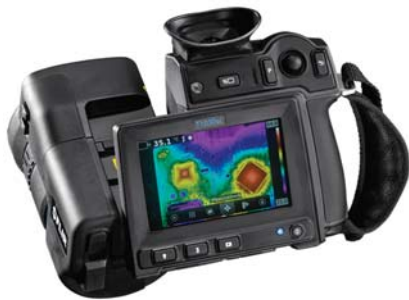
7.1.1 FLIR T1030sc

- Bildauflösung: 1.024 x 768 Pixel
- Noise Equivalent Thermal Difference (NETD): < 20 mK
- Speicherung: SD-Karte
- Abgriff: USB
- Langwelliges Infrarot (LWIR)
- 2,5h Akkulaufzeit
- 1,9 – 2,1 kg

Kommentar: Highend-Handheld-Kamera (am Institut vorhanden)

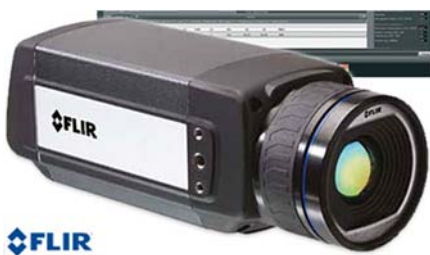
7.1.2 FLIR A655sc

- Bildauflösung: 640 x 480 Pixel
- NETD: < 30mK
- Abgriff: Ethernet/USB
- LWIR
- Kein Akkubetrieb möglich
- 0,9 kg

- Laborkamera für den Betrieb auf dem Stativ (am Institut vorhanden)
- Aufgrund ihrer Schlichtheit produziert sie weniger eigene Abwärme als beispielsweise die FLIR T1030

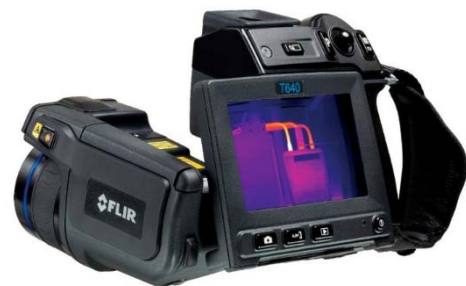
7.1.3 FLIR T640sc

- Bildauflösung: 640 x 480 Pixel
- NETD: <35mK
- Speicherung: SD-Karte
- Abgriff: USB-Anschluss
- LWIR

Kommentar: Handheld-Kamera mit gleichem Sensor wie in FLIR A655sc

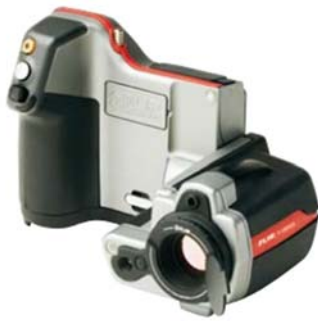
7.1.4 FLIR T365

- Bildauflösung: 320 x 240 Pixel
- NETD: <50mK
- Speicherung: SD-Karte
- LWIR
- Akku

Kommentar: Ältere Handheld-Kamera (am Institut vorhanden)

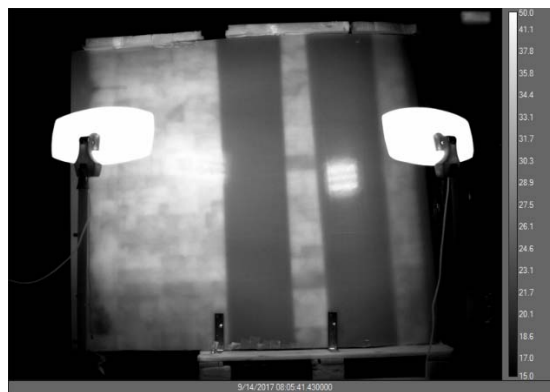
Abbildung 30: Standardaufbau Aufnahme mit der Langwellekamera

Abgesehen von kleinen Abweichungen im Reflexionsverhalten der Rotorblattoberfläche konnte kein grundlegender Unterschied zwischen den Wellenlängenbereichen festgestellt werden (Abbildung 30, Abbildung 31, Abbildung 32 und Abbildung 33). Die in den Vorversuchen beobachteten Unterschiede konnten nach den Erfahrungen der Laborversuche durch die unterschiedlichen Brennweiten der Objektive und die unterschiedliche Pixelauflösung der Kameras erklärt werden.

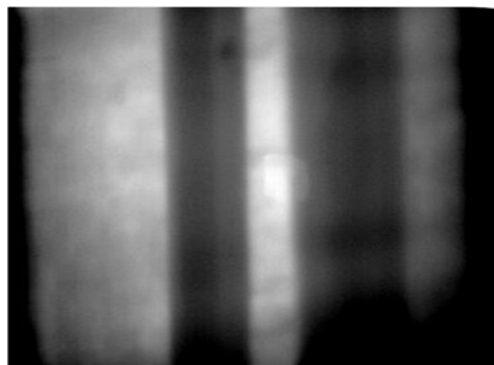
Abbildung 36: Perspektiventzerrung 60°

Die Bewertbarkeit des Bildes lässt sich jedoch durch eine einfache Perspektiventzerrung erhöhen. Zum Vergleich wurde in Abbildung 36 das Bild aus dem 60°-Versuch entzerrt und dem entsprechenden Ausschnitt aus dem 0°-Versuch gegenübergestellt (Abbildung 37).

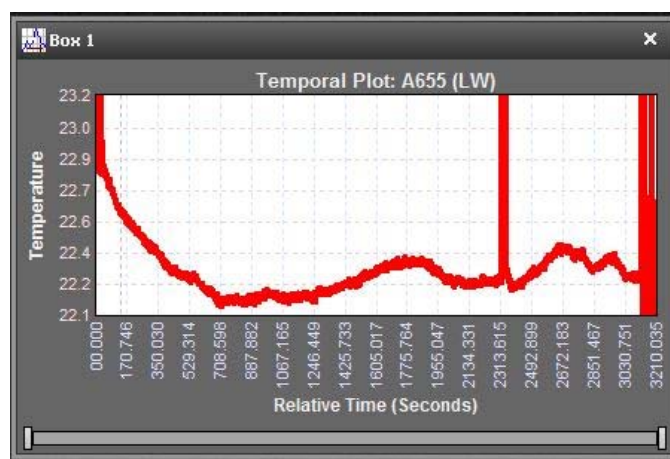
Abbildung 38: Temperatur über die Zeit (A655)

Die Auswertung des Tests zeigt, dass die gemessene Temperatur des Objektes relativ schnell nach ca. 11 Minuten um ca. 0.8°C fällt. Dies ist in Abbildung 38 und Abbildung 39 grafisch dargestellt. Trotz weiterhin steigender Luftfeuchtigkeit steigt die Temperatur im Anschluss dann jedoch wieder an. Die Temperaturschwankungen sind höchstwahrscheinlich auf andere Gegebenheiten zurückzuführen. Vermutungen wären, dass die Wärmeabstrahlung des Notebooks nicht konstant genug war oder Verfälschungen der Werte durch Temperaturschwankungen der Kameras zustande kommt. Darüber hinaus sind die Schwankungen gleichmäßig den Aufnahmen beider Kameras vorhanden.

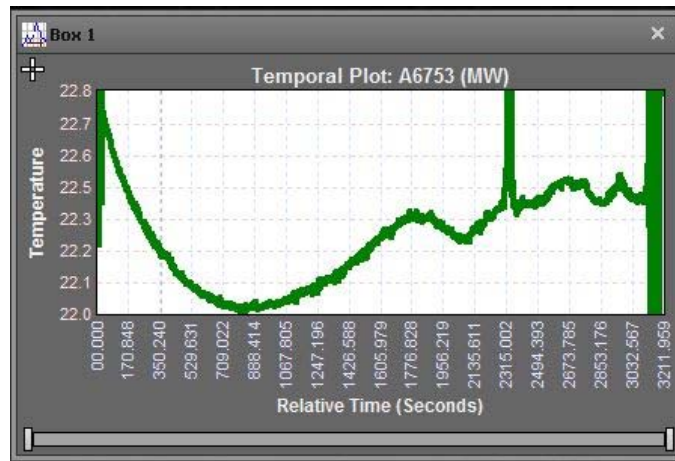
Abbildung 39: Temperatur über die Zeit (A6753)

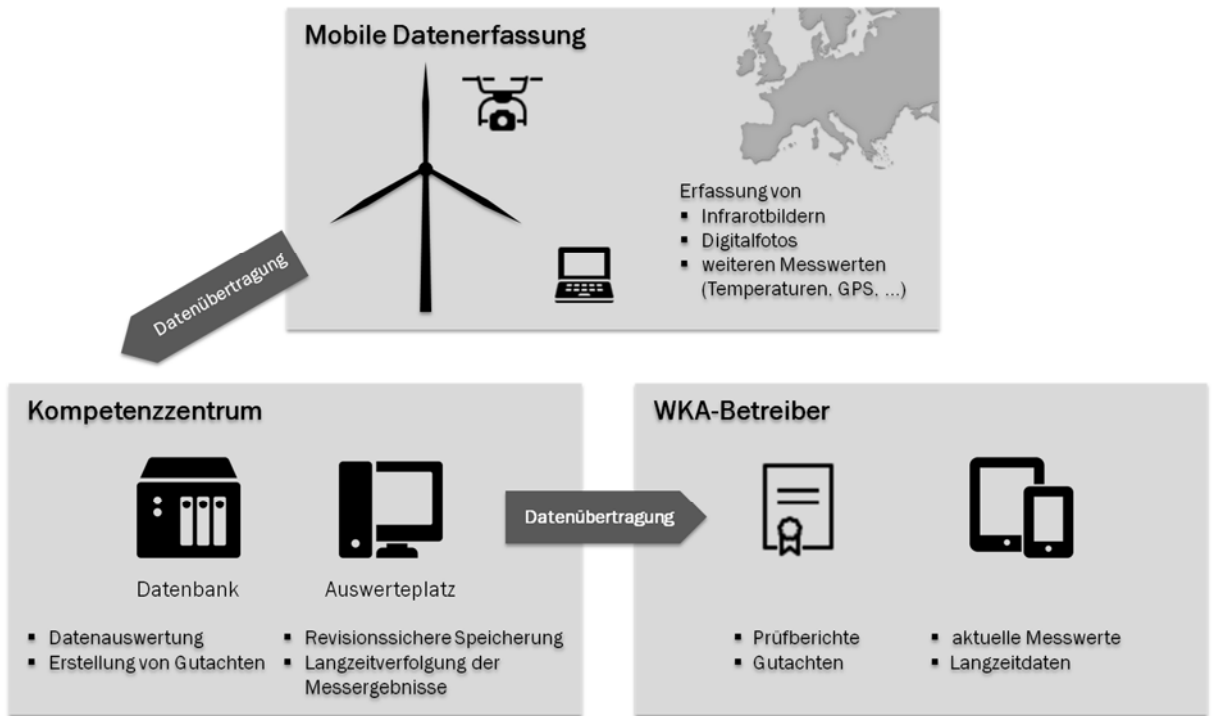
Abbildung 55: Verfahren zur Inspektion von Rotorblättern an Windkraftanlagen

Eine erste Version eines Verfahrensablaufs (Abbildung 55) für die Erstellung von aussagekräftigen Aufnahmen, der sich nachvollziehbar an Servicepersonal vermitteln lässt, konnte erarbeitet werden.

Die Auswertung der Bild- und Messdaten erfolgt dann auftragsbezogen von entsprechend geschultem Fachpersonal im sogenannten Kompetenzzentrum. Hier stehen spezielle Bildbearbeitungsplätze zur Verfügung, die den Zugriff auf die aktuellen sowie auch historischen Daten bereitstellen.
