**HOCHSCHULE RUHR WEST**  
**UNIVERSITY OF APPLIED SCIENCES**  
**INSTITUT INFORMATIK**

**Internal Report 18-01**  
**2. Auflage**

**KEFIR**

**ENTWICKLUNG EINES (TEIL-)AUTOMATISIERTEN ERFASSUNGS- UND AUS-  
WERTEMODULS ZUR IDENTIFIKATION VON FEHLERN IN INNENSTRUKTUR  
DER ROTORBLÄTTER VON WINDKRAFTANLAGEN**

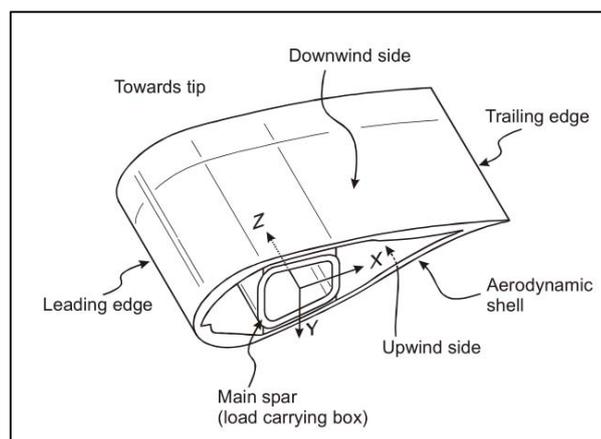
Abbildung 1: Kastenholm [3]

Die global auf das ganze Rotorblatt angreifenden Biege- und Torsionskräfte werden von einer stabilen Holmstruktur aufgenommen. Diese wird üblicherweise zur Aufnahme der Biegekräfte in Form von massiven Holmgurten aus unidirektional laminiertem glas- oder kohlefaserverstärktem Kunststoff ausgeführt. Die zur Aufnahme von Torsionskräften notwendige, geschlossene Kastenform wird entweder als Kastenholm (Abbildung 1), oder als Verbindung eines oder mehrerer trägerförmiger Holme (Abbildung 2) mit der Außenschale ausgeführt.

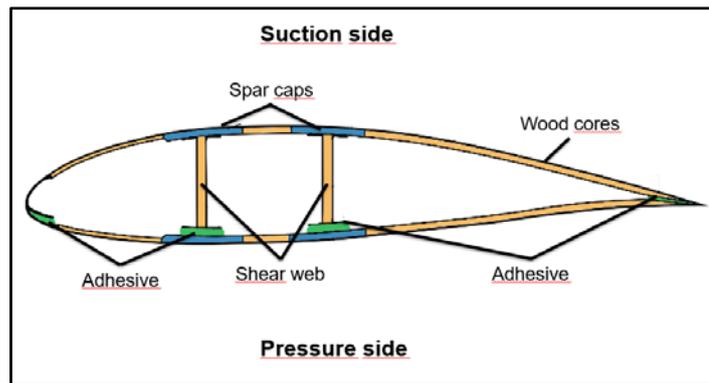
Abbildung 2: Zwei Holmträger

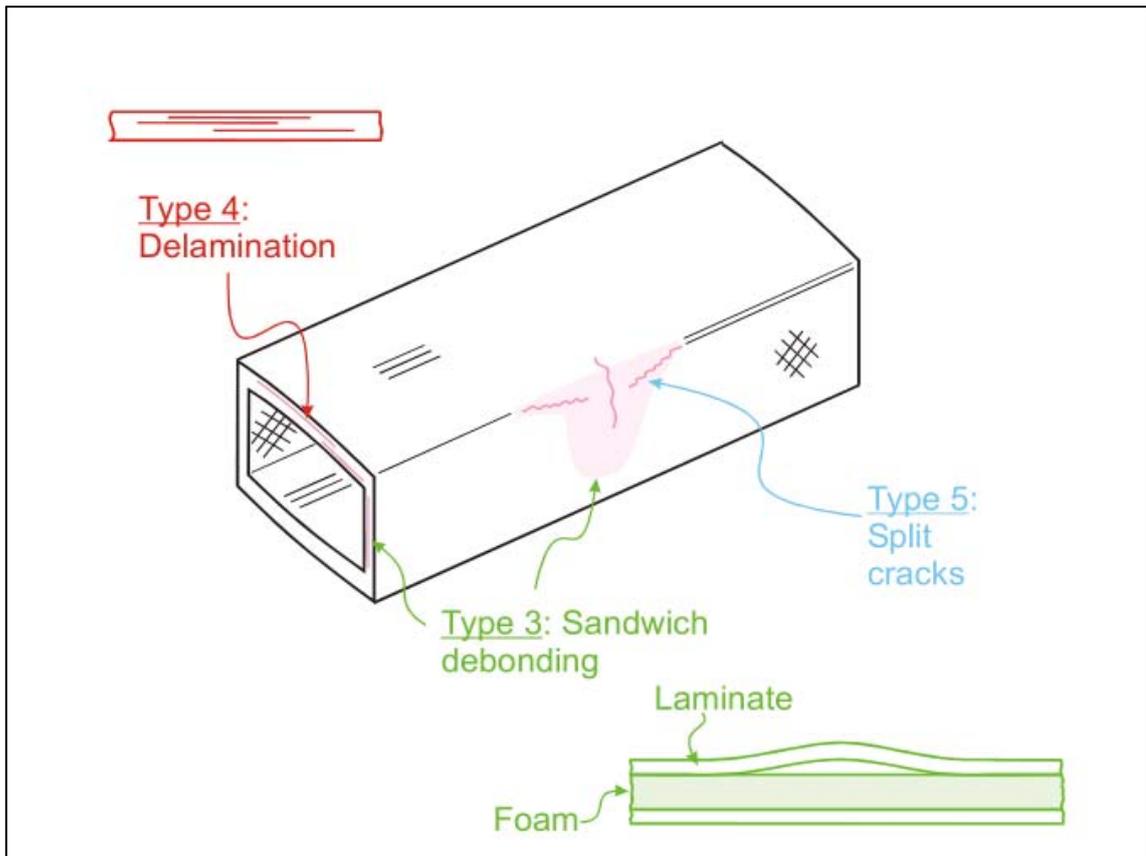
Abbildung 3: Schaden außen vom Hauptholm [3]

Die Effekte der Schadenstypen 3 und 4 (Abbildung 3) sind, wie zuvor Typ 1 und 2, vom Erscheinungsbild des Schadens sehr ähnlich, auch wenn sie sich in Ursache und Auswirkung unterscheiden. Es handelt sich hierbei wieder um eine Ablösung von zwei Materialkomponenten. Schäden der Typen 3 und 4 können überall in der Hülle des Flügels auftreten.

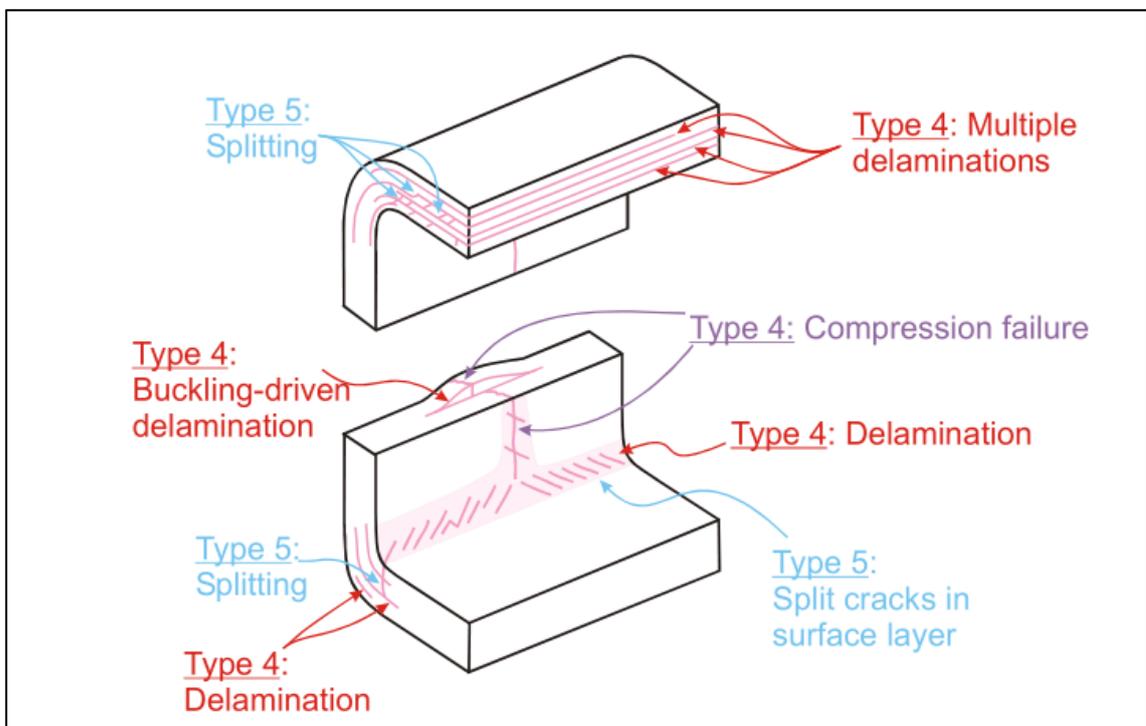
Abbildung 4: unsichtbarer Schaden im Hauptholm [3]

Die Schäden des Typs 5 (Abbildung 4) sind sehr filigran und liegen teilweise in tiefen Schichten in den Verbundmaterialien des Flügels.

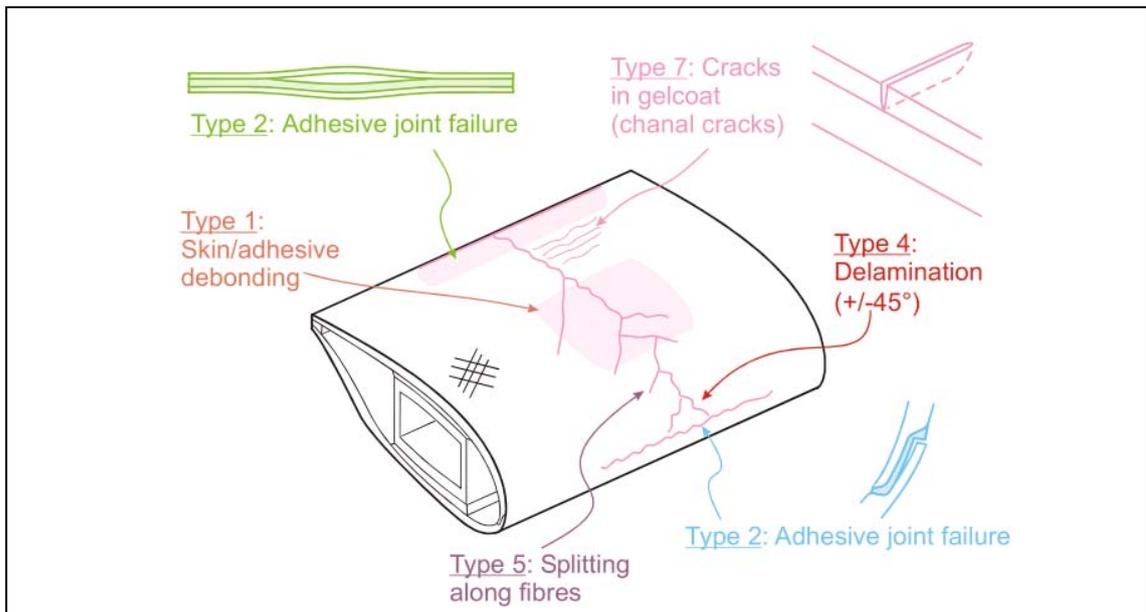
Abbildung 5: Schadensübersicht [3]

Die Unterteilung in zwei verschiedene Schadenstypen basierend auf der Position des Schadens im Holmgurt ist dahingehend sinnvoll, dass die Auswirkungen auf die Stabilität unterschiedlich sind. In beiden Fällen weisen sie die gleichen Charakteristiken auf und sind in vergleichbaren Tiefen lokalisiert. Allerdings kann sich die Materialkomposition über dem Schaden unterscheiden (Abbildung 5).

Die letzten beiden Klassen unterschieden sich ihren Ursachen, dem Erscheinungsbild und dem Effekt, welchen sie auf die strukturelle Integrität des Rotorblattes haben. Allerdings sind beide Schadenstypen per Definition in der Lackschicht des Flügels aufzufinden (Abbildung 5).

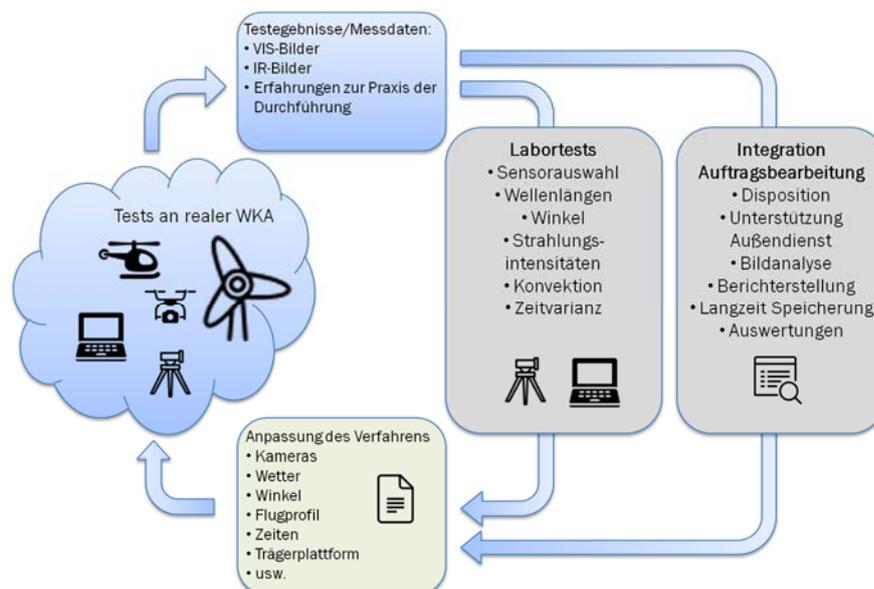
Das folgende Schaubild zeigt den schematischen Kreislauf der Verfahrensentwicklung

Abbildung 6: Ablauf der Verfahrensentwicklung

Ein solches iteratives Vorgehen (Abbildung 6) hat mehrere Vorteile. So können die Tests unter Laborbedingung gezielt auf die Erfahrungen und Problematiken, die bei den Inspektionen vor Ort aufgetreten sind, ausgerichtet werden. Neue Erkenntnisse fließen direkt in die Anpassung des Verfahrens ein und können vor Ort auf ihre Tauglichkeit überprüft werden. Sollte sich dabei eine Annahme als günstig oder aber als Sackgasse erweisen, können die Prioritäten der Labortests zeitnah angepasst werden.

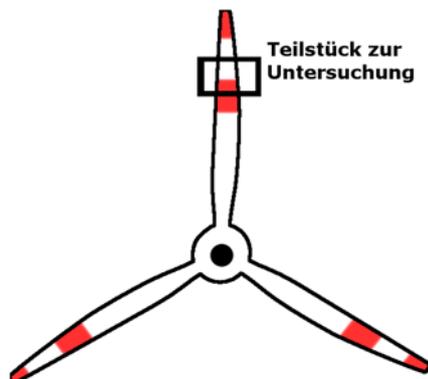
Abbildung 7: Position des Teilstückes

Bei den an der HRW im Zeitraum seit Oktober 2016 durchgeführten Aufnahmen wurde ein ca. 183 cm breites und 152 cm hohes Stück aus dem äußeren Drittel eines Rotorblattes verwendet. Das Stück wurde entlang der vollen Breite aus dem Rotor herausgesägt. Die Schnittkante zum äußeren Ende des Rotors ist weiß, die Kante zum inneren Ende hat eine rote Lackierung. Abbildung 7 zeigt die Position des Teilstückes bezogen auf das Rotorblatt und in Abbildung 8 ist das entsprechende Teilstück abgebildet.

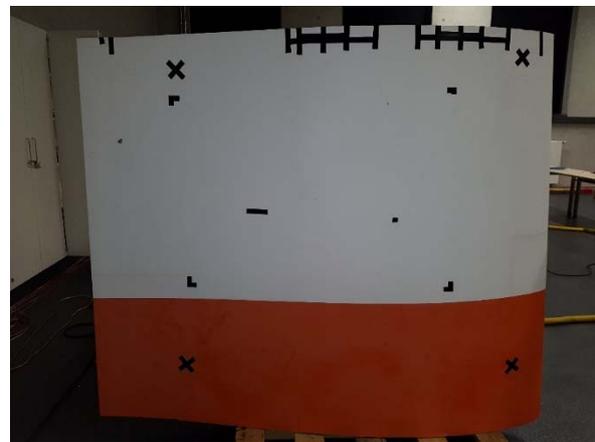
Abbildung 8: Teilstück

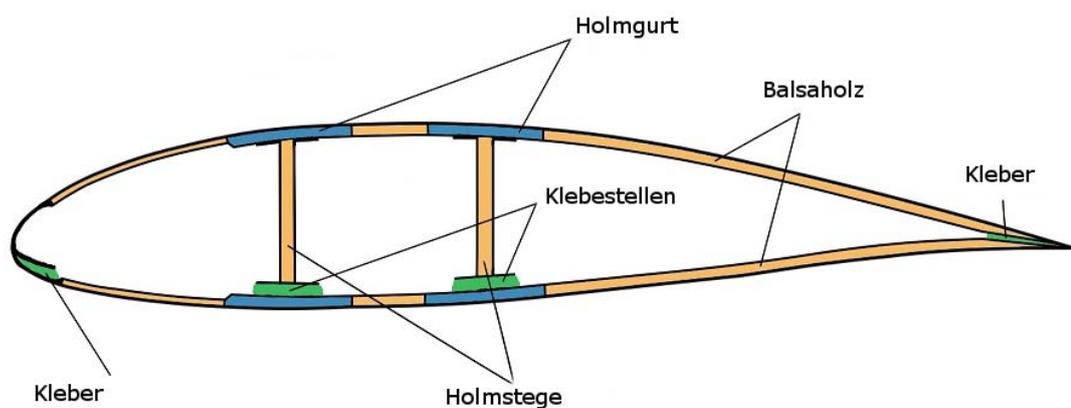
Den inneren Aufbau des Stücks zeigt Abbildung 9. Für das Rotorblatt wurde ein Aufbau mit zwei Holmträgern verwendet, wobei die Holmgurte in die jeweiligen Außenschalen integriert sind. Die Trennebene der Holme besteht in einer etwa 3 cm dicken Verklebung auf der Druckseite.

Abbildung 9: Innerer Aufbau

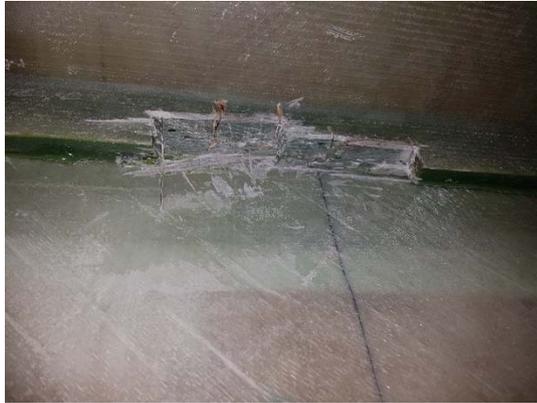
Ab November 2016 wurden verschiedene Präparationen am Rotorstück vorgenommen. Zum einen wurde an einer Seite die Verklebung ca. 30 cm unterhalb der oberen Schnittkante über eine Länge von 10 cm und eine Breite von 2 cm entfernt. Direkt im Anschluss an diese Stelle wurde ein ebenfalls 10 cm langer, dafür aber 3 cm breiter Bereich entfernt (Abbildung 10).

Abbildung 10: beschädigte Klebestelle

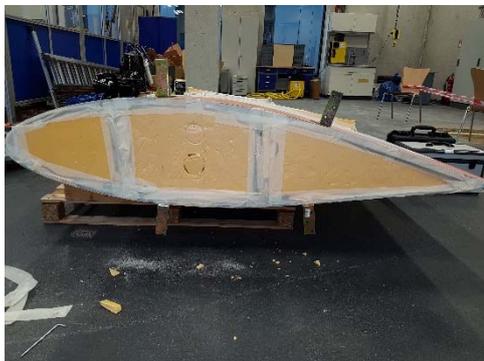
Abbildung 11: Abdichtung unter dem Flügelstück

Um das Aufwärmungs-, sowie Abkühlungsverhalten möglichst realistisch zu gestalten, wurden die beiden Schnittkanten mit Styropor abgedichtet. Dies verhindert einen Austausch der Luft im Inneren und Äußeren, da dies auch in einem vollständigen Flügel gewährleistet ist. Abbildung 11 und Abbildung 12 zeigen wie die Abdichtung vorgenommen wurde.

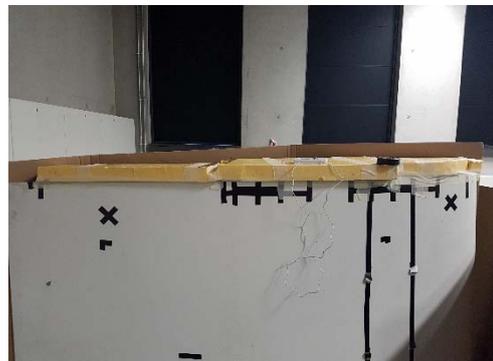
Abbildung 12: Abdichtung auf dem Flügelstück

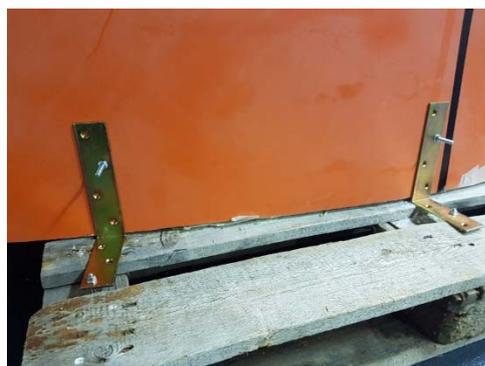
Um das Rotorstück einfacher transportieren zu können, wurde es mit jeweils 2 Metallwinkeln an beiden Seiten mit einer Europalette verschraubt, wie in Abbildung 13 zu sehen ist.

Abbildung 13: Verschraubung

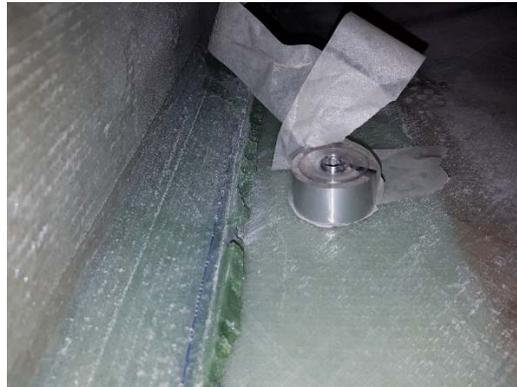
Im Dezember 2016 wurde ein ca. 3 cm dickes Aluminiumstück mit einem Durchmesser von ca. 10 cm an der Innenseite des Rotorblattes angeklebt. Es befindet sich 24 cm von der oberen Schnittkante entfernt, auf dem hinteren Holmgurt neben der Verklebung (Abbildung 14).

**Abbildung 14: Aluminiumstück**

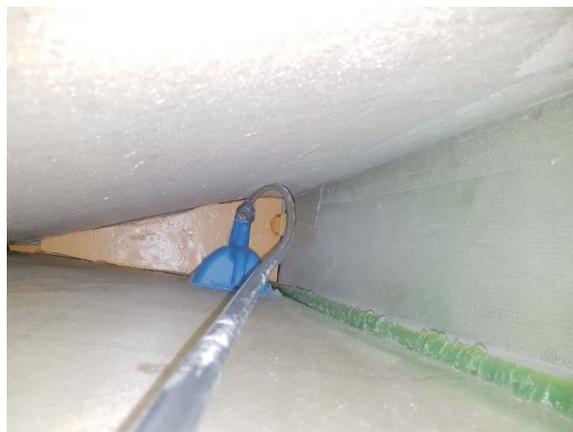
Um Öl-Einschlüsse zu untersuchen wurde eine aufgeschnittene Gießkanne an die Innenseite des Flügelstücks geklebt und mit Silikon „abgedichtet“ (Abbildung 15). Durch einen Schlauch konnte die Gießkanne anschließend mit Öl befüllt werden. Dies sollte bewirken, dass das Öl entweder ins Material einsickert und somit dessen thermischen Eigenschaften verändert oder durch die zusätzliche Masse an der Innenseite eine Auswirkung auf die Außentemperatur haben könnte. Leider erwies sich die Abdichtung als fehlerhaft, so dass die erhofften Effekte nicht beobachtet werden konnten.

**Abbildung 15: Gießkanne im Flügel**

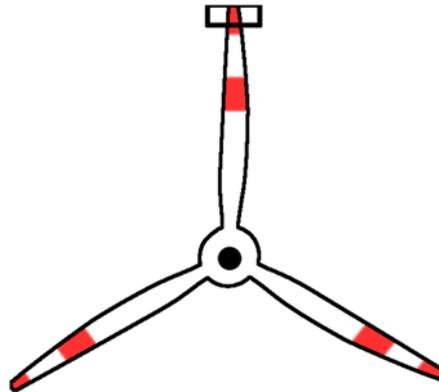
Bei HRW01 handelt es sich um die Flügelspitze (Abbildung 16) desselben Flügels, aus dem bereits das Teststück HRW00 entnommen wurde.

Abbildung 16: Position des Teilstückes

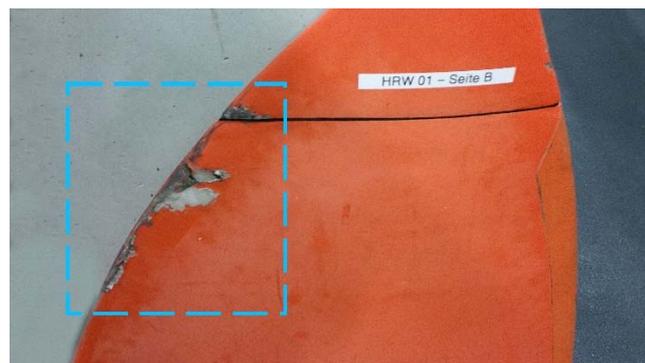
Die Flügelspitze zeigt sowohl auf der Druck- als auch von der Saugseite interessante Stellen (Abbildung 17). Die Hinterkante der Flügelspitze ist über circa 30 cm aufgeplatzt (Schadenstyp 2), was wiederum dazu geführt hat, dass der Gelcoat beschädigt wurde (Schadenstyp 7).

Abbildung 17: Schadenstypen 2 und 7

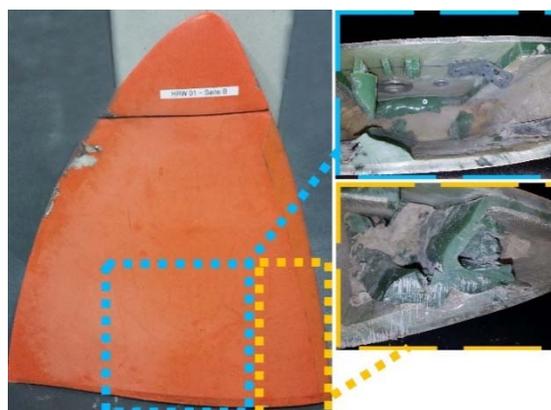
Einige Zentimeter über der Schnittkante wurden Fremdmaterialien in die Spitze eingebaut, um einen Schaden vom Typ 10 zu simulieren. Ein Blick in die Flügelspitze offenbart außerdem die bereits während des Fertigungsprozesses vorgenommenen unsauberen Klebestellen (vgl. Abbildung 18). Solche Stellen entstehen durch die technisch schwierige Herstellung eines Windkraftrotorblattes und sind in jedem Flügel zu erwarten.

Abbildung 18: HRW01; blau: Typ 10 Schaden; orange: unsaubere Verklebung an der leading edge

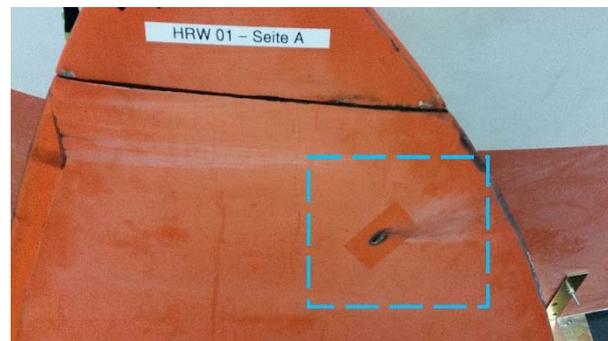
Einige auf der Oberfläche von Rotorblättern sichtbare Charakteristiken sind Anzeichen für Schäden in oder auf dem Rotorblatt, manche können auch vorgesehene Strukturen sein. Ein Beispiel für eine solche Struktur stellt der Wasserausfluss (Abbildung 19) dar.

Abbildung 19: Wasserausfluss

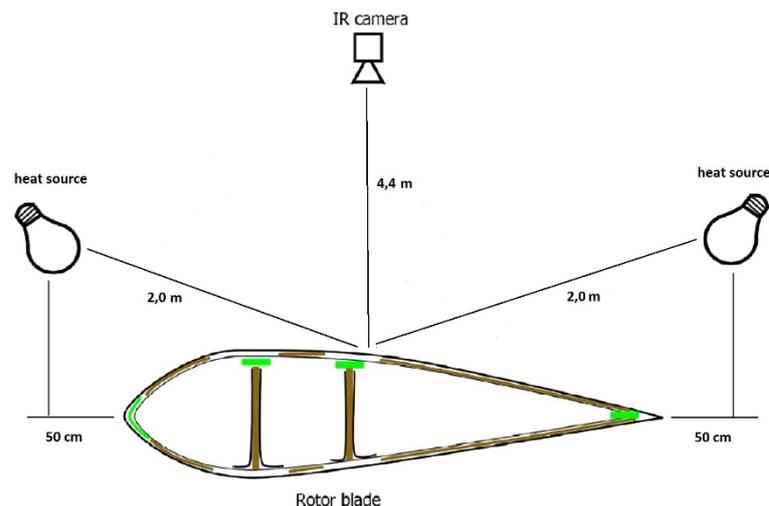
Die Sonneneinstrahlung im Labor simulieren IR-Lampen, die das Flügelstück aus verschiedenen Richtungen gleichmäßig aufheizen. Um verschiedene Sonnenintensitäten simulieren zu können, ist es möglich, die Intensität der Heizstrahler zu variieren. Der beschriebene Aufbau ist in Abbildung 20 und Abbildung 21 zu sehen.

Abbildung 20: Labor Setup Skizze

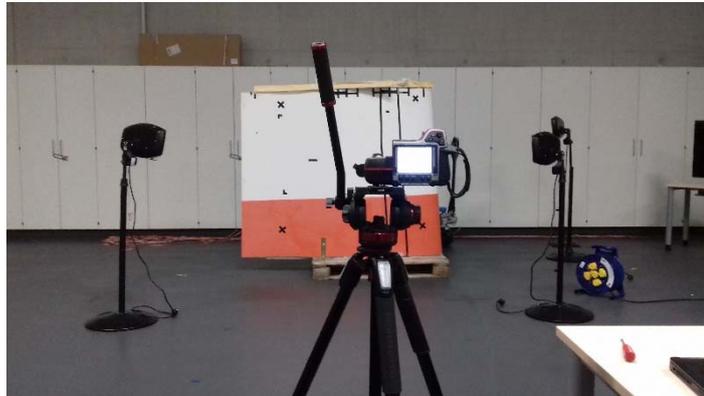
Nach der Erwärmung durch die IR-Lampen wird ein gegenteiliger Wärmefluss erzeugt indem die Lampen einfach abgeschaltet werden. Diese beiden Wärmeflüsse sorgen dafür, dass auf der

Oberfläche ein Abbild der unterschiedlichen Strukturen im Infrarotbild sichtbar wird. Zur Analyse des Wärmeflusses wird eine durchgehende Sequenz aufgenommen, die sowohl den Aufheiz- als auch den Abkühlvorgang beinhaltet.

**Abbildung 21: Labor setup Foto**

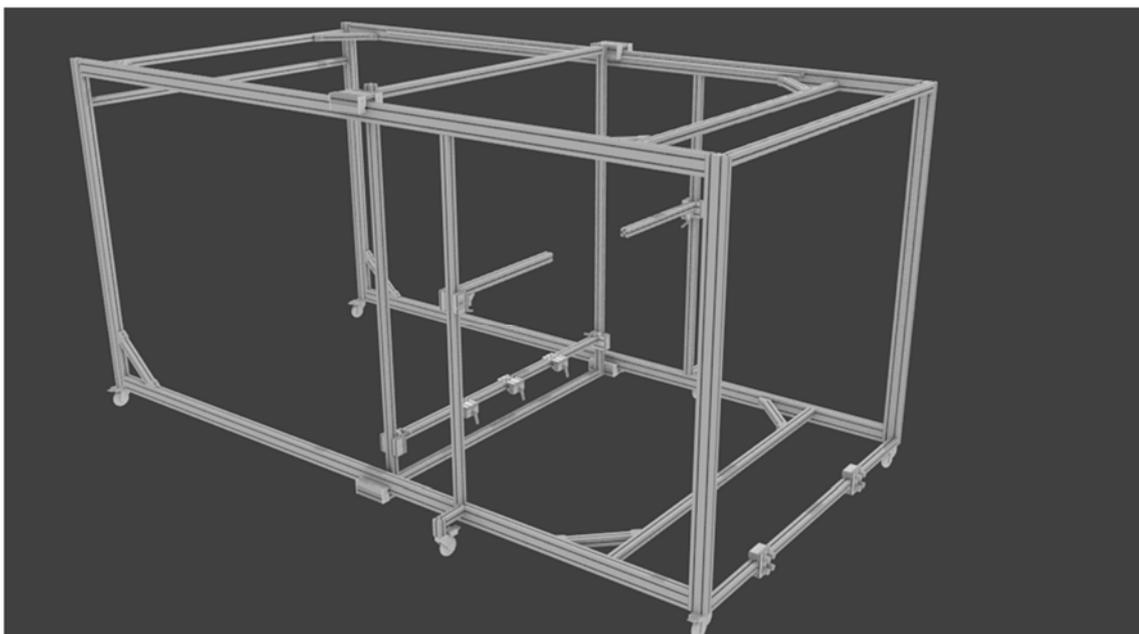
Um eine gleichbleibende Qualität und Wiederholbarkeit der Aufnahmen zu gewährleisten, wurde der Messaufbau erneuert. Da die Entfernung zum Messobjekt jedoch abhängig von dessen Größe und dem gewünschten Bildausschnitt ist, musste der Aufbau flexibel bleiben. Ein Modell des Messaufbaus in der zweiten Version ist in Abbildung 22 zu sehen.

**Abbildung 22: Modell des Versuchsaufbaus**

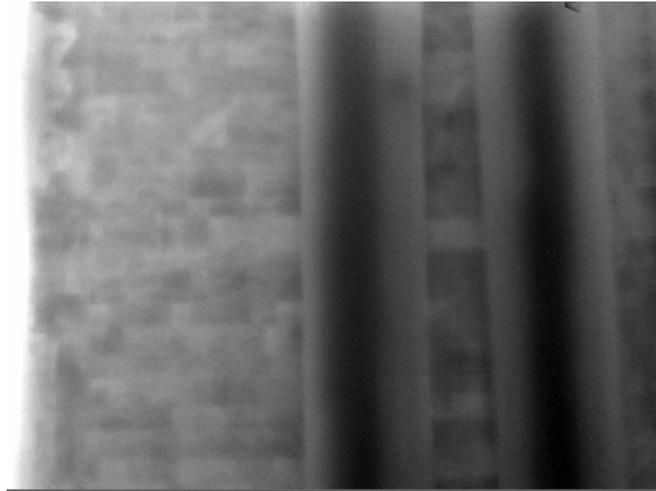
Während oberflächliche Schäden am klarsten nach einer sehr kurzen Erhitzungsphase hervortreten (Abbildung 24), brauchen tieferliegende Strukturen mehr Zeit um als Temperaturdifferenz an der Oberfläche sichtbar zu werden (Abbildung 23).

**Abbildung 23: tiefer liegende Strukturen in einem Rotorblatt**

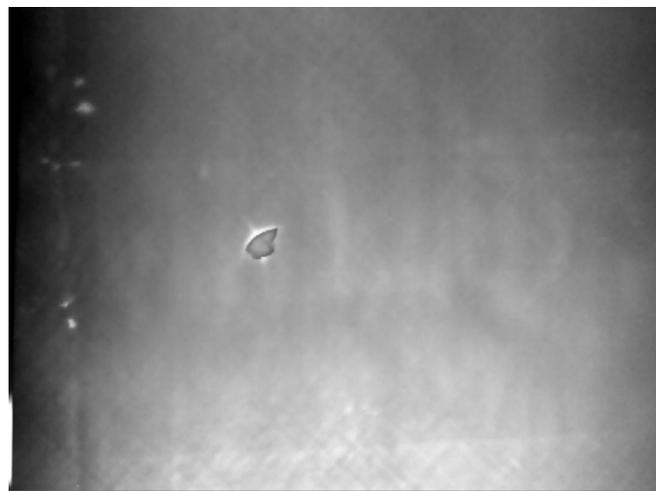
**Abbildung 24: Oberflächlichen Strukturen eines Rotorblattes**

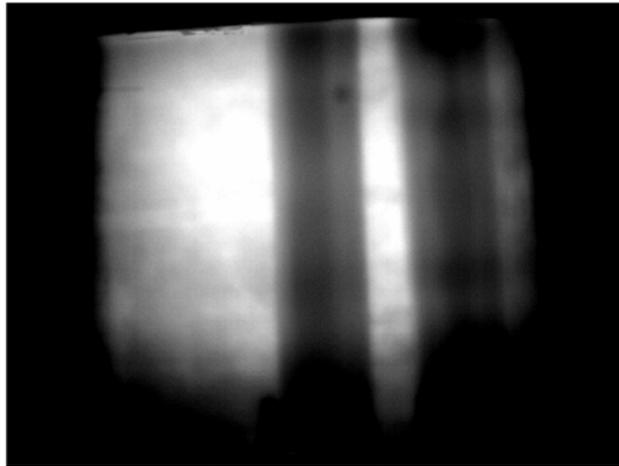
**Abbildung 25: Flügel nach hohem Wärmefluss**

Generell muss bei dem Verfahren zwischen positivem Wärmefluss (das Objekt nimmt Wärme auf) und negativem Wärmefluss (das Objekt gibt zuvor aufgenommene Wärme wieder ab) unterschieden werden. Da in unserem Versuchsaufbau einem negativen Fluss immer ein positiver vorausgeht, werden - besonders direkt nach der Abschaltung der Wärmelampen - Überlagerungen beider Wärmeflüsse sichtbar. Eine Abhängigkeit der Ergebnisse von der Aufheizzeit ist daher nicht zu vermeiden (Abbildung 25 und Abbildung 26).

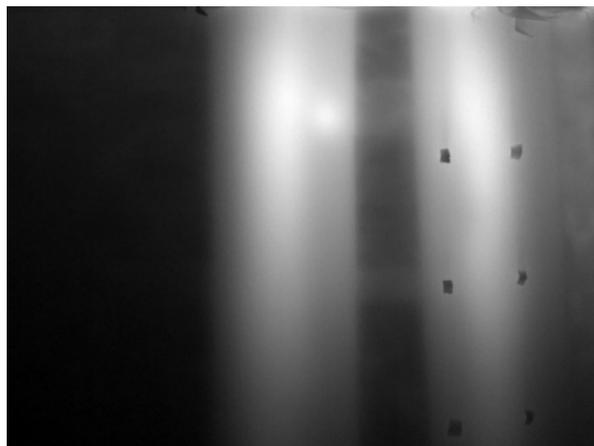
**Abbildung 26: Flügel nach geringem Wärmefluss**

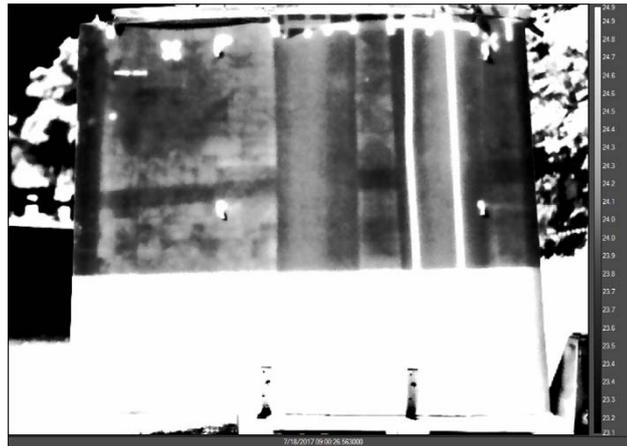
**Abbildung 27: HRW00 mit der Sonne erhitzt**

Die Ergebnisse aus dem Labor konnten im Freien bestätigt werden. Jedoch treten einige Effekte auf, die im Labor so nicht festgestellt werden konnten. Es zeigt sich, dass die unterschiedlichen Lackierungen des ersten Testflügelstückes (HRW00) im Freien als deutlicher Temperaturunterschied nach dem Aufheizen sichtbar sind (Abbildung 27), während diese im Labor nur in Einzelfällen und auch dann nur sehr schwach erkannt werden können. Die Ursachen für diesen Unterschied müssen in nachfolgenden Tests genauer betrachtet werden.

Grundsätzlich ist sowohl im Labor als auch im Freien bereits während der Aufwärmphase die Beobachtung auch tiefliegender Strukturen wie der Verklebung der Holmstege am Testflügelstück möglich (Abbildung 27 und Abbildung 28). Es hat den Anschein, dass die Wärmelampen im Labortest eine größere Reflektion auf dem Flügel hervorrufen (Abbildung 29).

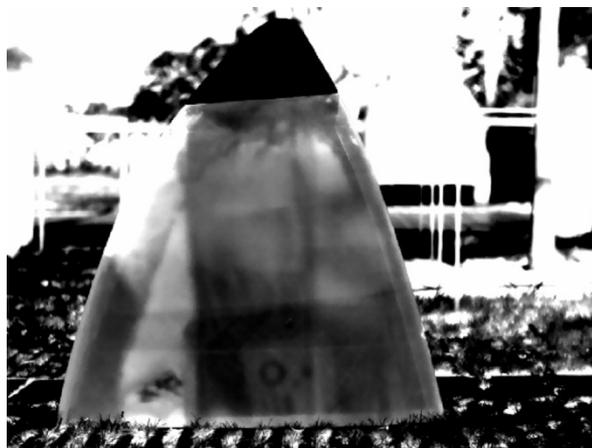
**Abbildung 28: HRW01 mit der Sonne erhitzt**

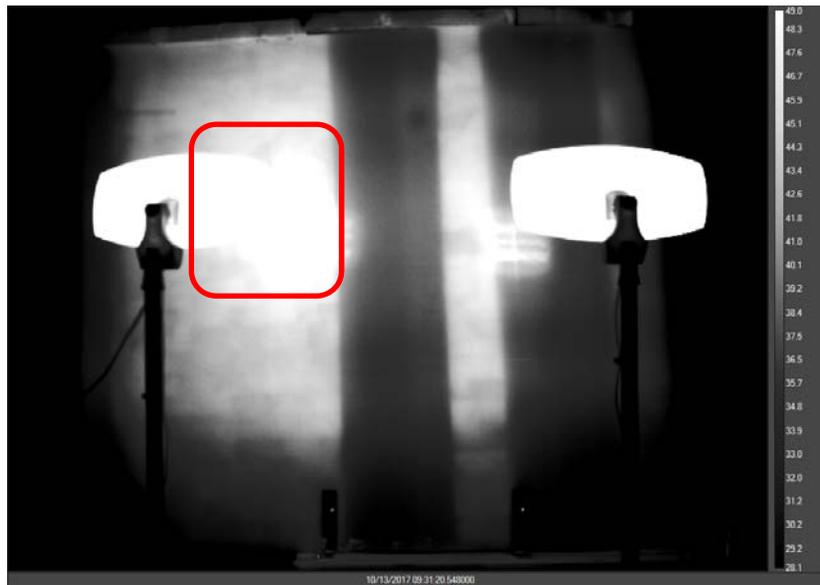
Abbildung 29: Reflektionen der IR-Lampen im Labortest

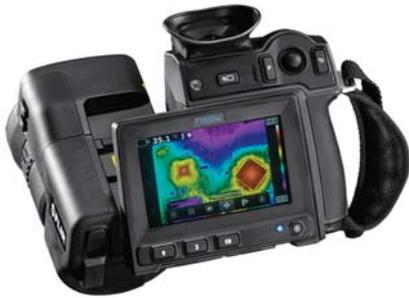
#### 7.1.1 FLIR T1030sc

- Bildauflösung: 1.024 x 768 Pixel
- Noise Equivalent Thermal Difference (NETD): < 20 mK
- Speicherung: SD-Karte
- Abgriff: USB
- Langwelliges Infrarot (LWIR)
- 2,5h Akkulaufzeit
- 1,9 – 2,1 kg

**Kommentar:** Highend-Handheld-Kamera (am Institut vorhanden)

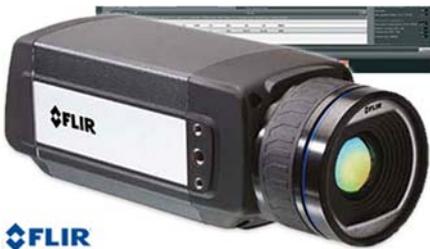
#### 7.1.2 FLIR A655sc

- Bildauflösung: 640 x 480 Pixel
- NETD: < 30mK
- Abgriff: Ethernet/USB
- LWIR
- Kein Akkubetrieb möglich
- 0,9 kg

- Laborkamera für den Betrieb auf dem Stativ (am Institut vorhanden)
- Aufgrund ihrer Schlichtheit produziert sie weniger eigene Abwärme als beispielsweise die FLIR T1030

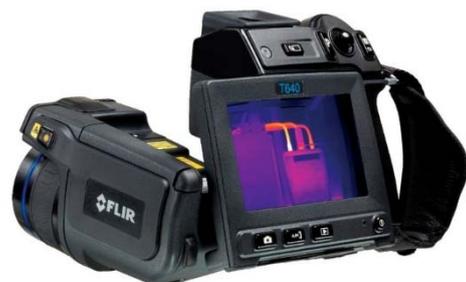
#### 7.1.3 FLIR T640sc

- Bildauflösung: 640 x 480 Pixel
- NETD: <35mK
- Speicherung: SD-Karte
- Abgriff: USB-Anschluss
- LWIR

**Kommentar:** Handheld-Kamera mit gleichem Sensor wie in FLIR A655sc

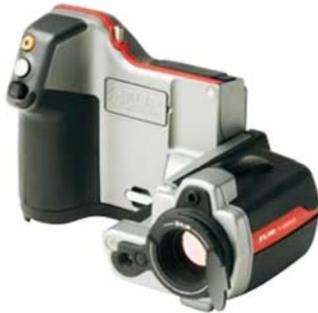
### 7.1.4 FLIR T365

- Bildauflösung: 320 x 240 Pixel
- NETD: <50mK
- Speicherung: SD-Karte
- LWIR
- Akku

**Kommentar:** Ältere Handheld-Kamera (am Institut vorhanden)

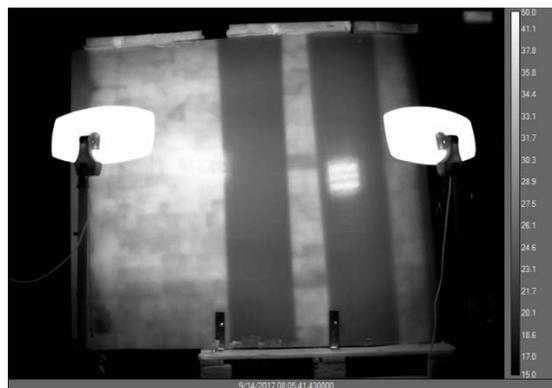
Abbildung 30: Standardaufbau Aufnahme mit der Langwellenkamera

Abgesehen von kleinen Abweichungen im Reflexionsverhalten der Rotorblattoberfläche konnte kein grundlegender Unterschied zwischen den Wellenlängenbereichen festgestellt werden (Abbildung 30, Abbildung 31, Abbildung 32 und Abbildung 33). Die in den Vorversuchen beobachteten Unterschiede konnten nach den Erfahrungen der Laborversuche durch die unterschiedlichen Brennweiten der Objektive und die unterschiedliche Pixelauflösung der Kameras erklärt werden.

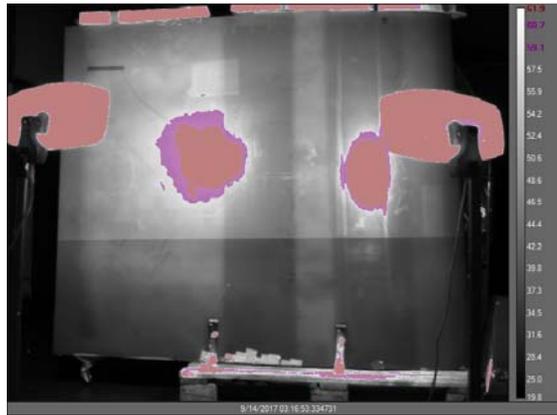
Abbildung 31: Standardaufbau Aufbau mit der Mittelwellenkamera

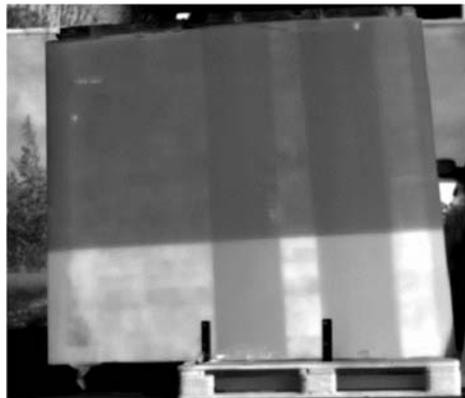
Abbildung 32: Outdoor Test Aufnahme mit der Langwellenkamera

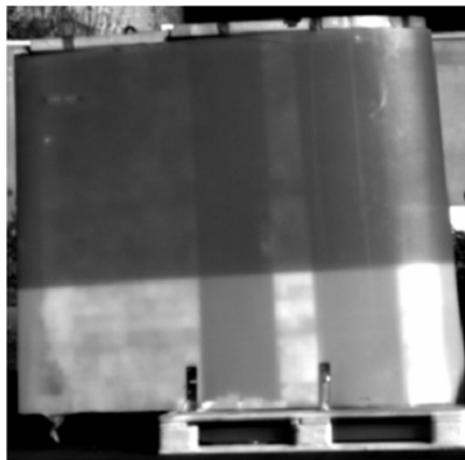
Abbildung 33: Outdoor Test Aufnahme mit der Mittelwellenkamera

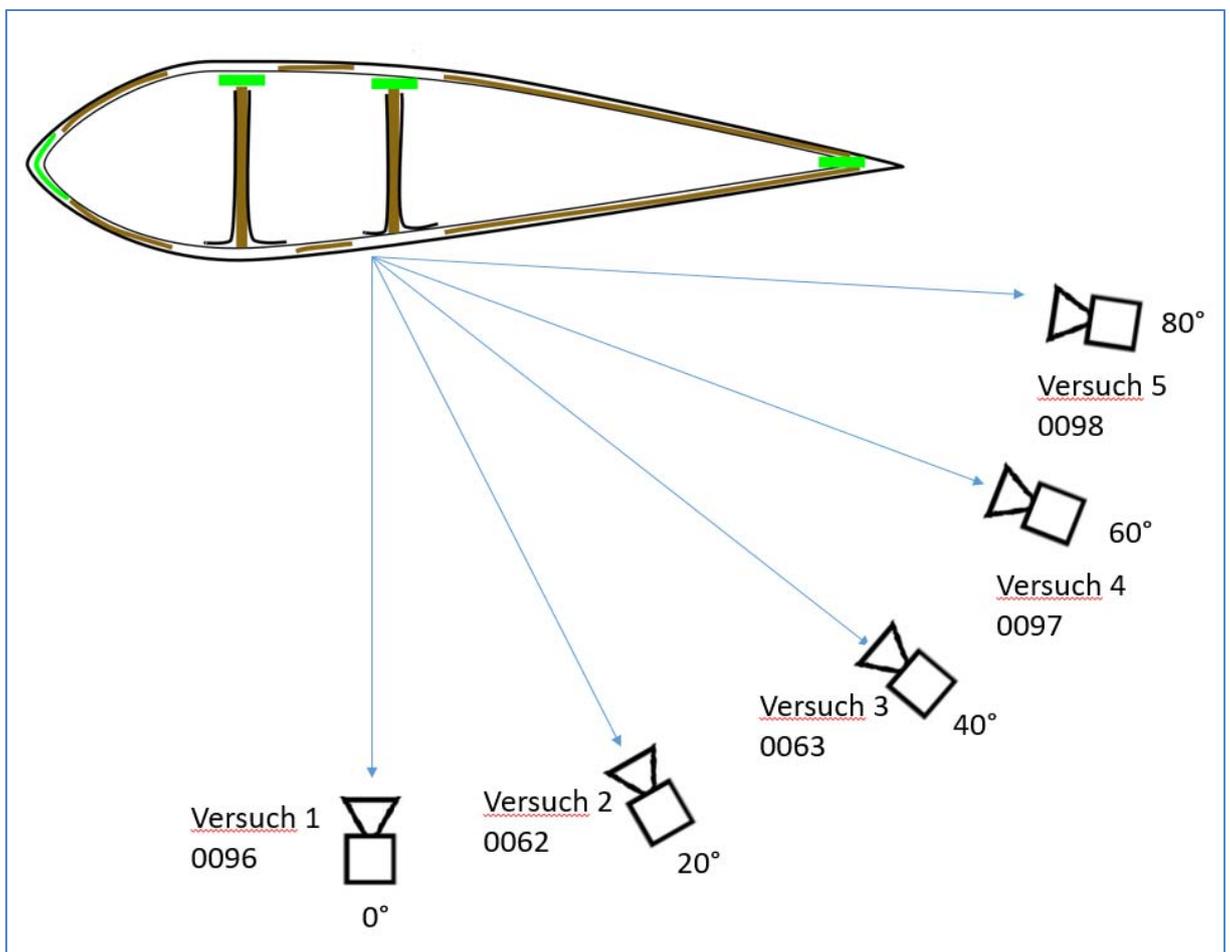
Abbildung 34: Skizze Kamerawinkelexperiment

Der Testaufbau musste keine besonderen Bedingungen erfüllen. Daher wurde der Standardaufbau mit 5 m Kameraentfernung und 1 m Entfernung der Heizstrahler zum Rotorblatt HRW00 genutzt. Dabei wird jeweils der Kamerawinkel zum Rotorblatt um 20° verändert (Abbildung 34).

Im kleinen Technikum der Hochschule Ruhr West (HRW) wurde das Teststück HRW00 durch zwei Heizstrahler, welche mit voller Leistung betrieben wurden, für 30 Minuten erhitzt. Die Kamera (A655) wurde mit 5 m Abstand zum Objekt aufgestellt. Dabei wurde der Kamera Winkel in jeder Aufnahmereihe um 20° verändert. Da an jedem Tag nur eine Aufnahmereihe aufgenommen werden kann, um für die nächste Reihe eine ausreichende Abkühlzeit und damit gleiche Startbedingungen zu garantieren, nahmen diese Versuche eine ganze Woche in Anspruch.

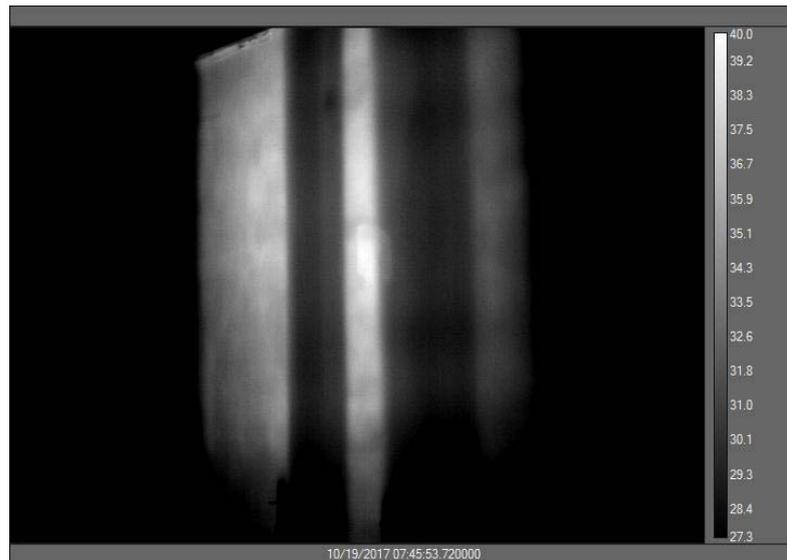
**Abbildung 35: IR- Aufnahme mit einem Betrachtungswinkel von 60°**

Mit zunehmendem Winkel zum gewünschten Betrachtungsbereich werden die Informationen des IR-Bildes ungenau. Bis zu einem Betrachtungswinkel von 60° (Abbildung 35) lassen sich die Klebestellen ausmachen und interpretieren. Allerdings ist es schwieriger, eine gute Aussage über deren Qualität zu treffen. Des Weiteren lässt sich nach dem Abschalten der IR-Leuchten eine Reflektion im Flügel erkennen. Dies ist eine Eigenheit des verwendeten Versuchsaufbaus, in dem genau in der reflektierten Sichtlinie der Kamera ein langsam abkühlender IR-Schweinswerfer steht.

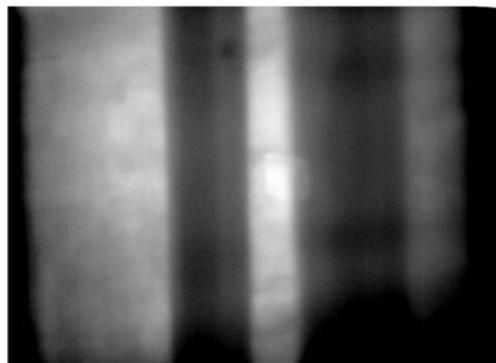
**Abbildung 36: Perspektiventzerrung 60°**

Die Bewertbarkeit des Bildes lässt sich jedoch durch eine einfache Perspektiventzerrung erhöhen. Zum Vergleich wurde in Abbildung 36 das Bild aus dem 60°-Versuch entzerrt und dem entsprechenden Ausschnitt aus dem 0°-Versuch gegenübergestellt (Abbildung 37).

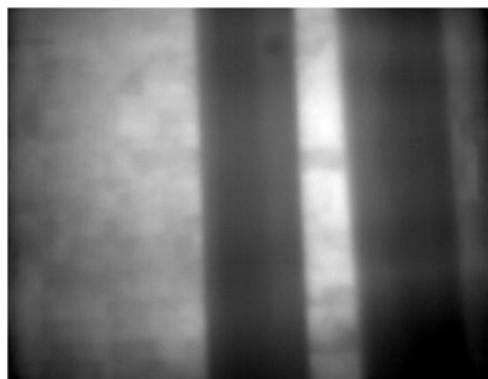
**Abbildung 37: Aufnahme bei 0°**

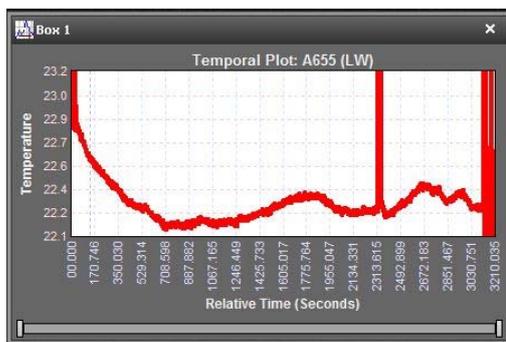
Abbildung 38: Temperatur über die Zeit (A655)

Die Auswertung des Tests zeigt, dass die gemessene Temperatur des Objektes relativ schnell nach ca. 11 Minuten um ca. 0.8°C fällt. Dies ist in Abbildung 38 und Abbildung 39 grafisch dargestellt. Trotz weiterhin steigender Luftfeuchtigkeit steigt die Temperatur im Anschluss dann jedoch wieder an.

Die Temperaturschwankungen sind nicht auf die Luftfeuchtigkeit, sondern höchstwahrscheinlich auf andere Gegebenheiten zurückzuführen. Mögliche Erklärungen sind, dass die Wärmeabstrahlung des Notebooks nicht konstant genug war oder dass Verfälschungen der Werte durch Temperaturschwankungen der Kameras zustande kommen. Auffällig ist jedoch, dass die Schwankungen gleichmäßig in den Aufnahmen beider getesteter Kameras vorhanden waren.

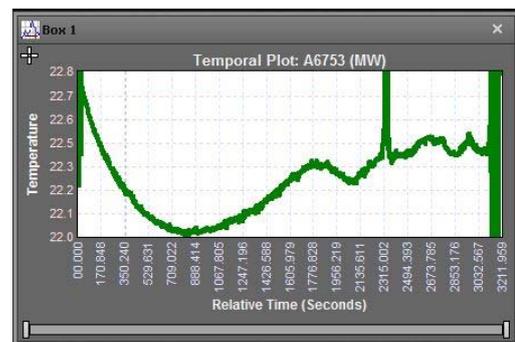
Abbildung 39: Temperatur über die Zeit (A6753)

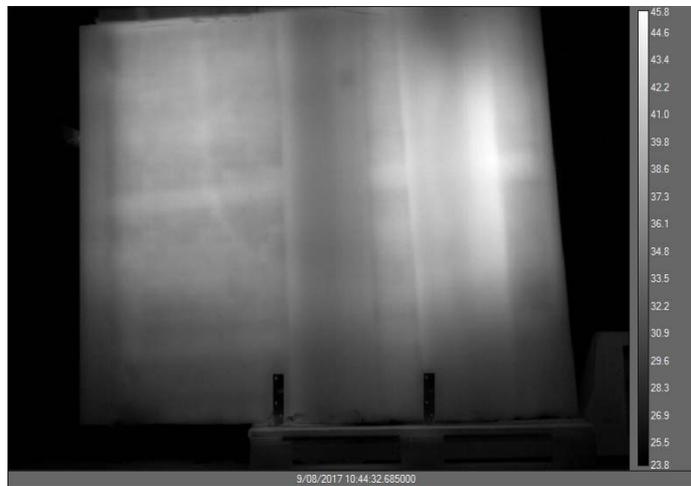
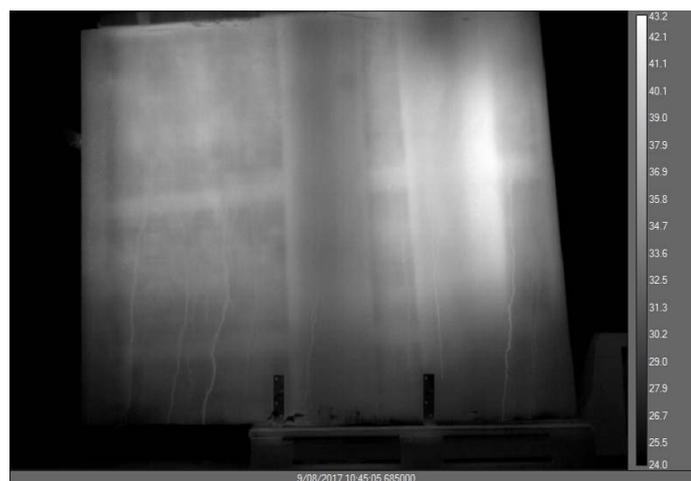
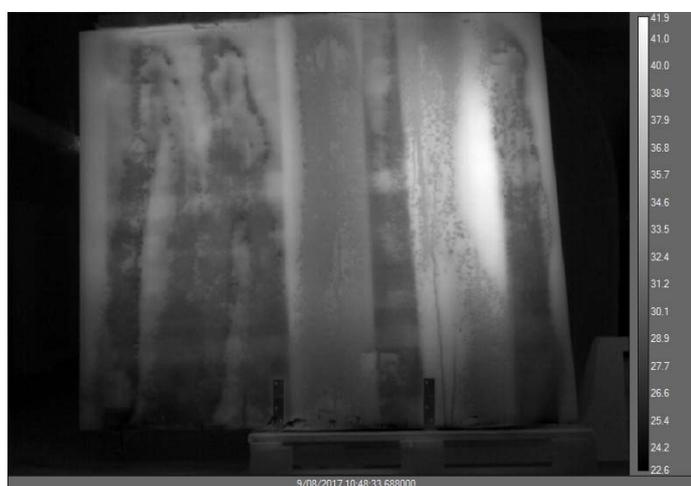
Abbildung 40: Zeitpunkt t1 - Kurz nach dem bestäuben

Abbildung 41: Zeitpunkt t2

Abbildung 42: Zeitpunkt t3 - Einige Minuten nach Start des Abkühlvorganges

Das Flügelstück HRW 00 wurde zunächst für eine Stunde aufgewärmt und anschließend mit einer Sprühflasche mit Wasser befeuchtet. Beim Abkühlvorgang wird dann beobachtet wie der Wasserfilm sich auf die Aufnahmen auswirkt (Abbildung 40, Abbildung 41 und Abbildung 42).

Die Aufnahmen zeigen, dass ein dünner Wasserfilm kurz nach dem Befeuchten keine Auswirkungen auf die Sichtbarkeit innerer Strukturen hat. Sobald sich die Feuchtigkeit jedoch zu dickeren Tropfen zusammenbindet wird das Bild für Analysen der inneren Beschaffenheit unbrauchbar. Ein Unterschied von Mittelwelle zu Langwelle kann auch hier nicht festgestellt werden. Die Aufnahmen sind bei beiden Kameratypen nahezu identisch.

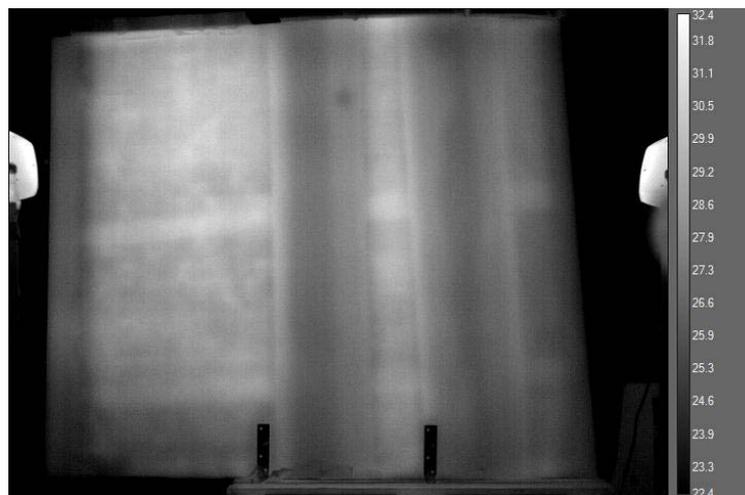
Abbildung 43: Nach Histogramm-Spreizung

Die Software des Kameraherstellers FLIR ermöglicht es, das Kontrastverhältnis allein durch eine Histogramm-Spreizung so aufzubessern, dass die Details im Ergebnisbild deutlicher hervortreten (Abbildung 43).

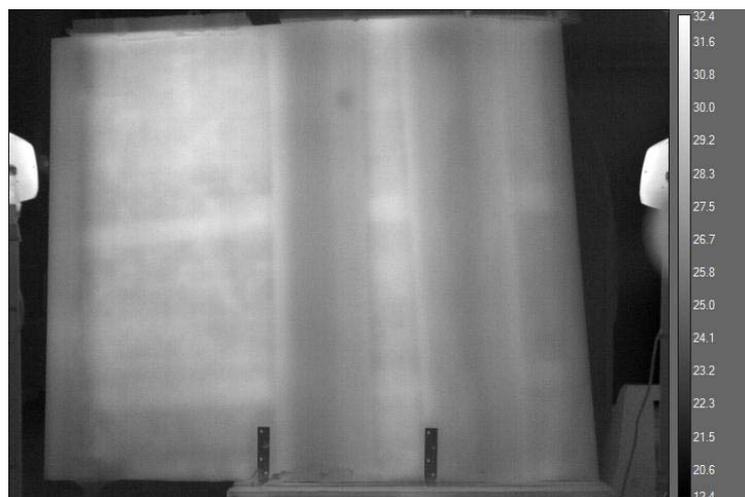
Abbildung 44: ohne Histogramm-Spreizung

In Abbildung 44 zeigt ein Ergebnisbild ohne eine manuelle Histogramm-Spreizung. Es wird deutlich, dass bereits durch diese Kontrastanpassung schon sehr gute Ergebnisse erzielt werden können.

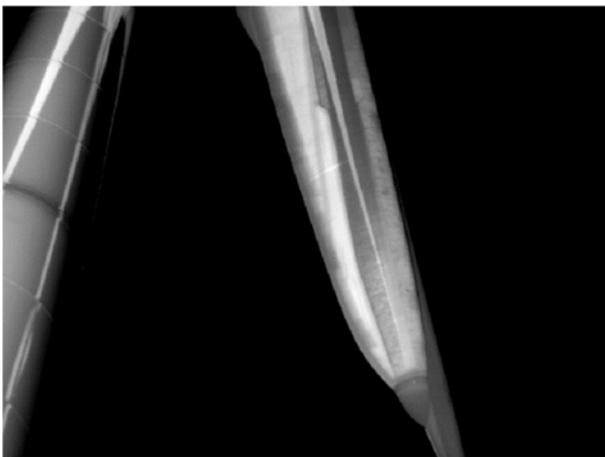
Abbildung 45: Aufnahme „Straelen Aufheizen“

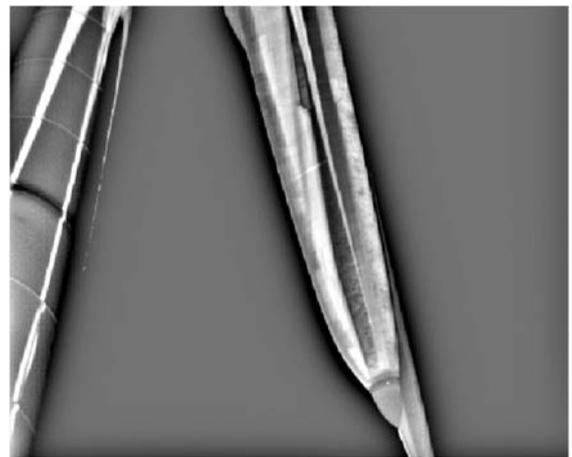
Abbildung 46: Aufnahme „Straelen Aufheizen“ lokal normalisiert mit  $\sigma_1=15$  und  $\sigma_2=45$

Die Intensität eines Ergebnispixels  $g(x, y)$  entspricht also der Differenz von Eingangspixels  $f(x, y)$  und Mittelwert  $mf(x, y)$  durch die lokale Varianz  $\sigma f(x, y)$ .

Die Parameter  $\sigma_1$  ist die Varianz für die Mittelwertbildung und  $\sigma_2$  die Varianz über die normalisiert wird.

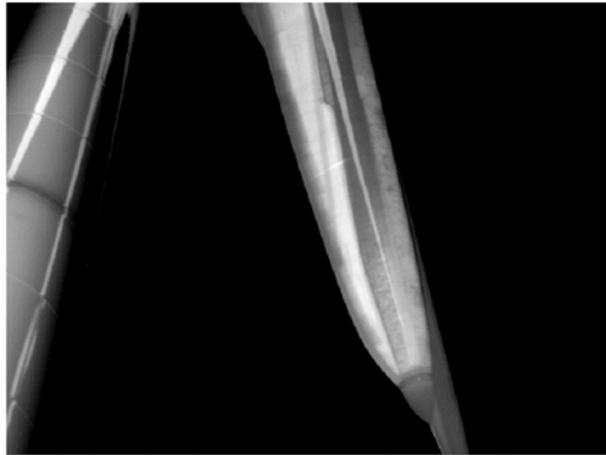
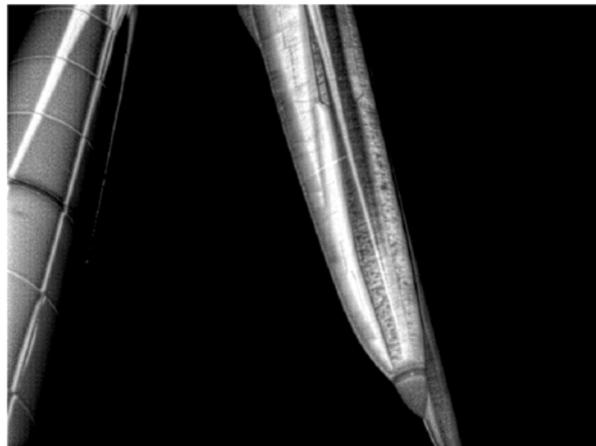
Abbildung 47: Aufnahme (Strahlen Aufheizen)

Abbildung 48: Lokaler Laplace-Filter mit sigma=0.4 und alpha=0.2

Das Problem, dass der Gaußsche Kernel Halos- und Ringing-Effekte erzeugt, wird von Paris et al. adressiert. Der von ihnen vorgeschlagene Algorithmus basiert auf La-Place-Pyramiden [7], die allerdings in einem lokal begrenzten Umfeld für jeden einzelnen Pixel aufgespannt werden. Insofern sind die lokalen LaPlace-Filter ziemlich rechenaufwändig, lassen sich aber parallelisieren. Geht man davon aus, dass für die Berechnung eine GPU bereitsteht, ist die lokale La-Place-Filterung denkbar. Ein Vorher-Nachher-Vergleich ist in Abbildung 47 und Abbildung 48 zu sehen.

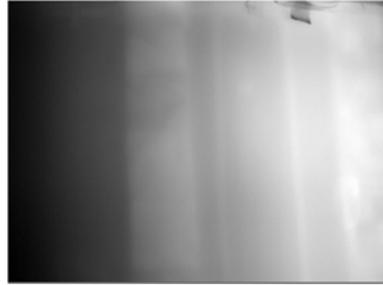
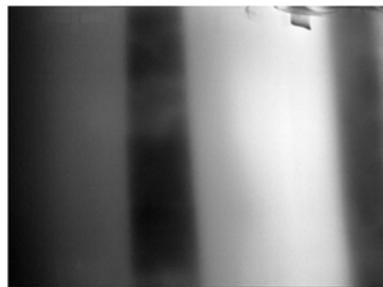
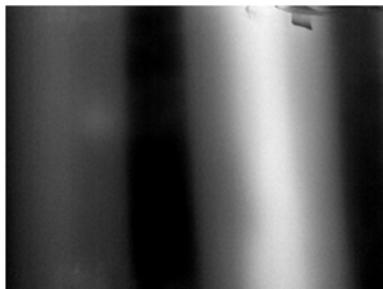
**Abbildung 49: Zeitpunkt t1**

**Abbildung 50: Zeitpunkt t2**

**Abbildung 51: Zeitpunkt t3**

Folgende Darstellung zeigt die Abkühlung des ungleichmäßig erwärmten Probestücks HRW\_00 in Experiment 22. Leicht zu erkennen das angefügte Aluminiumobjekt am linken Holmgurt (Abbildung 49, Abbildung 50 und Abbildung 51).

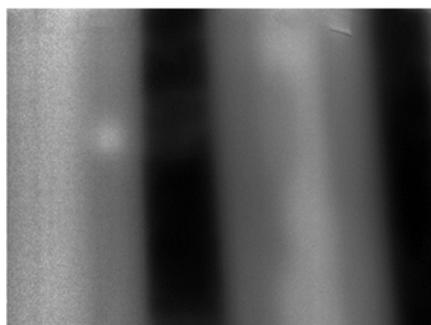
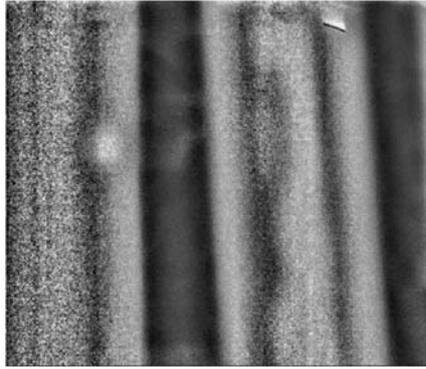
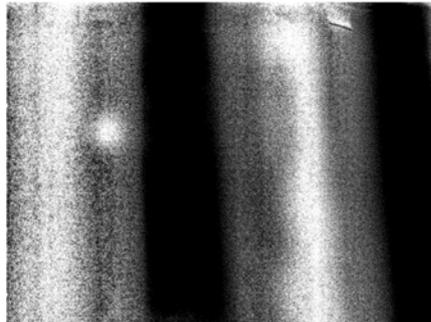
**Abbildung 52: Zeitkonstantenbild**

**Abbildung 53: Zeitkonstantenbild lokal normalisiert, mit deutlich erkennbarem Haloeffekt links und rechts von Kanten**

**Abbildung 54: Zeitkonstantenbild nach Anwendung des lokalen Laplace-Filters, ohne erkennbare Haloeffekte**

Approximiert man die Abkühlung eines einzelnen Pixels als Funktion, lassen sich so Zeitkonstanten ableiten. Führt man diese wieder in einen Pixelwert über, erhält man eine differenziertere Darstellung. Diese enthält deutlich mehr wahrnehmbare Details, etwa einen größeren Bereich am rechten oberen Holmgurt, in dem die Verklebung unsauber ausgeführt wurde.

Bemerkenswerte Ergebnisse lassen sich durch Kombination mit den anderen Filtern erzielen (Abbildung 52, Abbildung 53 und Abbildung 54). Hier treten sowohl der künstliche Schaden, als auch die unsaubere Verklebung am rechten Holmgurt deutlich hervor. Allerdings wird in diesem Bild auch die große Schwäche der lokalen Normalisierung deutlich, nämlich die negativen Halo-Effekte an den Kanten, die dem Bild einen dreidimensionalen Charakter geben. An dieser Stelle sollte betont werden, dass diese Effekte einem Experten durchaus zugemutet werden können, allerdings muss er darüber aufgeklärt werden.
