**HOCHSCHULE RUHR WEST**  
**UNIVERSITY OF APPLIED SCIENCES**  
**INSTITUT INFORMATIK**

**Internal Report 18-01**  
**2. Auflage**

**KEFIR**

**ENTWICKLUNG EINES (TEIL-)AUTOMATISIERTEN ERFASSUNGS- UND AUS-  
WERTEMODULS ZUR IDENTIFIKATION VON FEHLERN IN INNENSTRUKTUR  
DER ROTORBLÄTTER VON WINDKRAFTANLAGEN**

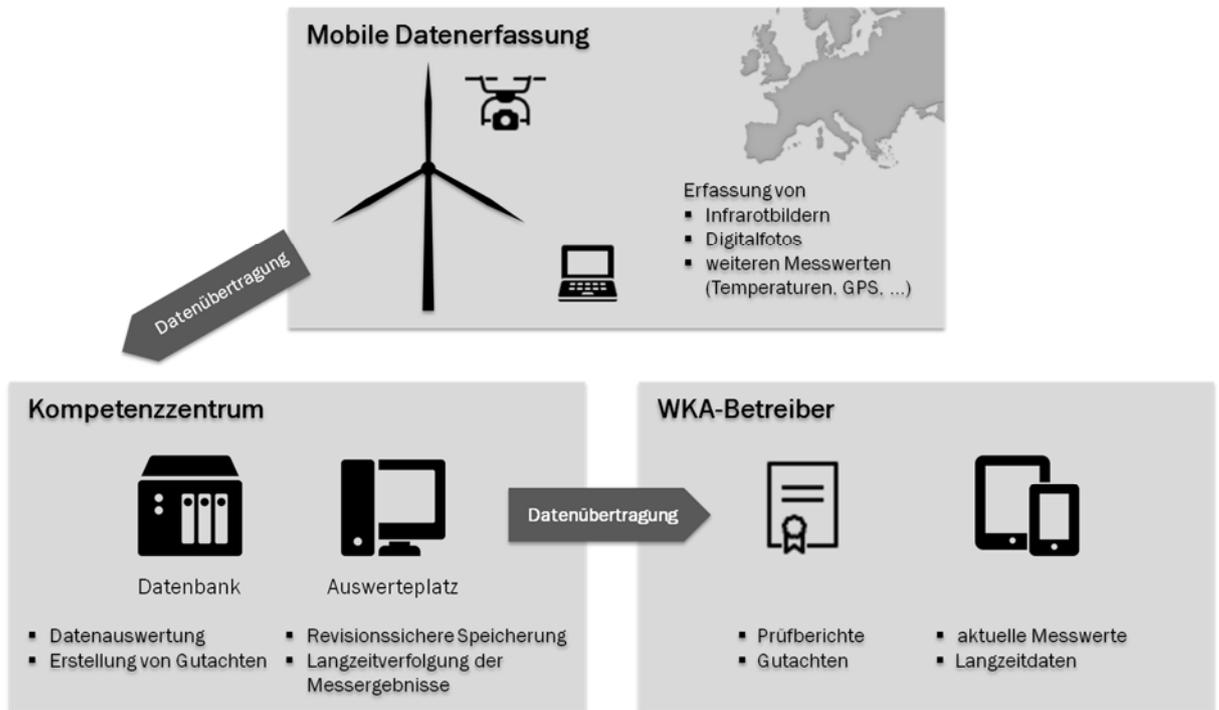
Abbildung 55: Verfahren zur Inspektion von Rotorblättern an Windkraftanlagen

Zur kommerziellen Anwendung wurde eine erste Version einer Hardwareplattform (s. Abschnitt 9.2) sowie ein Verfahrensablauf erarbeitet (Abbildung 55).

Durch den softwaregestützten Workflow stehen dem Service Techniker vor Ort alle relevanten Daten der zu inspizierenden Anlage zur Verfügung, die er unkompliziert mit den aktuellen Bild- und Messdaten anreichert und Cloud-basiert in die zentrale Datenhaltung zur revisionssicheren Speicherung zurückübermittelt (vgl. Abbildung 55).

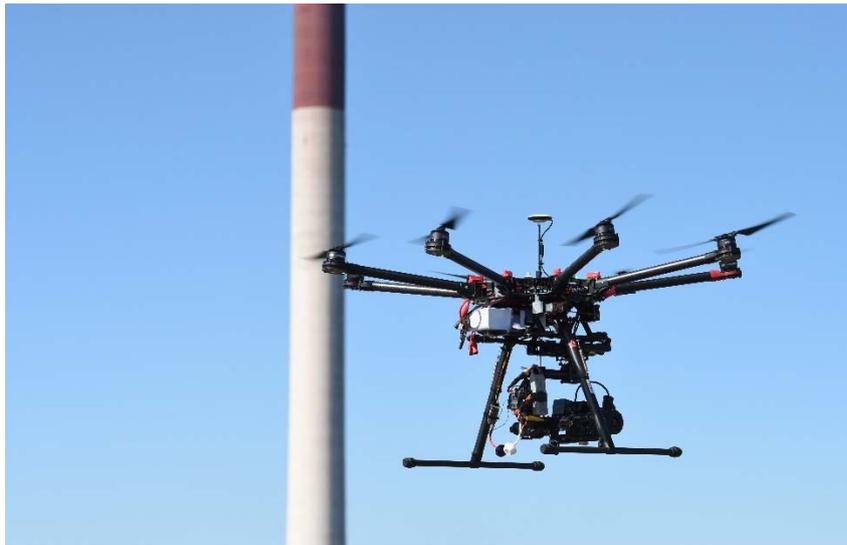
Abbildung 56: UAV mit Messgeräten und Datenübertragungstechnik im Einsatz

Zur Erfassung von visuellen Bildern und Infrarot-Aufnahmen wird das Personal mit einem UAV (Unpiloted Aerial Vehicle, Drohne), Steuergeräten, Infrarotkameras und visuellen Digitalkameras sowie portablen Computern ausgestattet. Das UAV trägt folgende Geräte:

- Infrarotkamera
- visuelle Kamera
- Erfassungs- und Übertragungsmodul für Messwerte
- Geräte zur vertikalen (Boden) und horizontalen (WKA) Abstandsmessung.

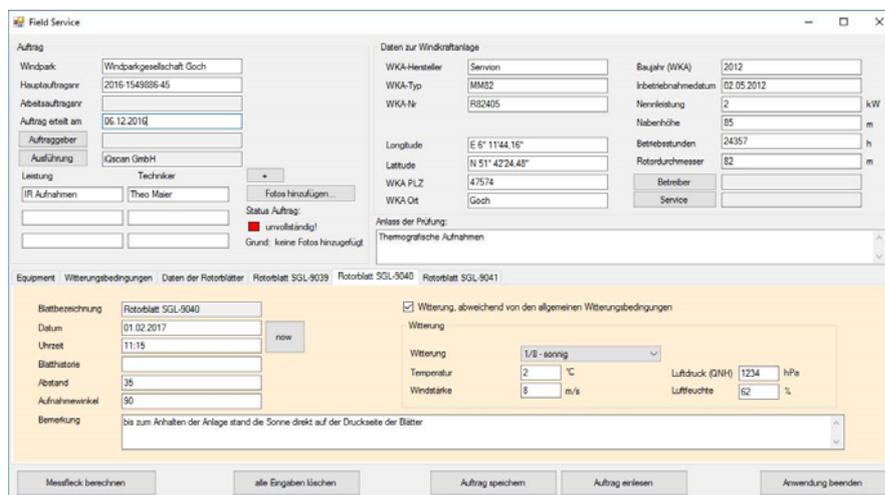
Abbildung 57: Screenshot der elektronischen Checkliste

Es hat sich gezeigt, dass mehrere Möglichkeiten bestehen, unter den durch Wind und Wetter vorgegebenen Rahmenbedingungen für eine Inspektion verwertbare Bild- und Messdaten zu erzeugen. Über den tragbaren Computer wird dem Personal vor Ort eine Checkliste zur Verfügung gestellt, gemäß der die Anlage zum richtigen Zeitpunkt abgeschaltet, in der idealen Stellung stillgesetzt und über die Sonneneinstrahlung die erste Seite eines oder mehrerer Rotorblätter aufgeheizt wird.

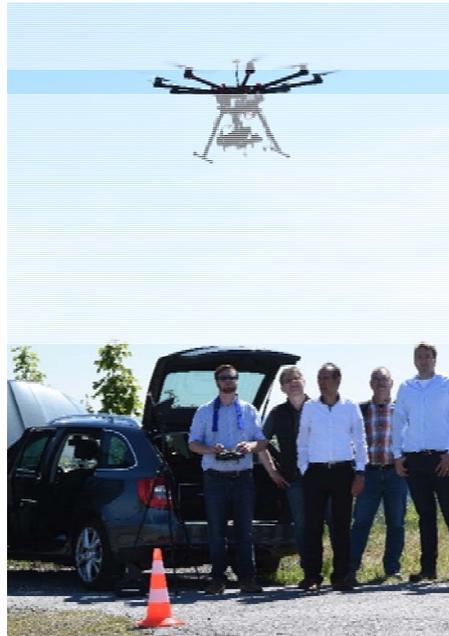
**Abbildung 58: Start des UAV**

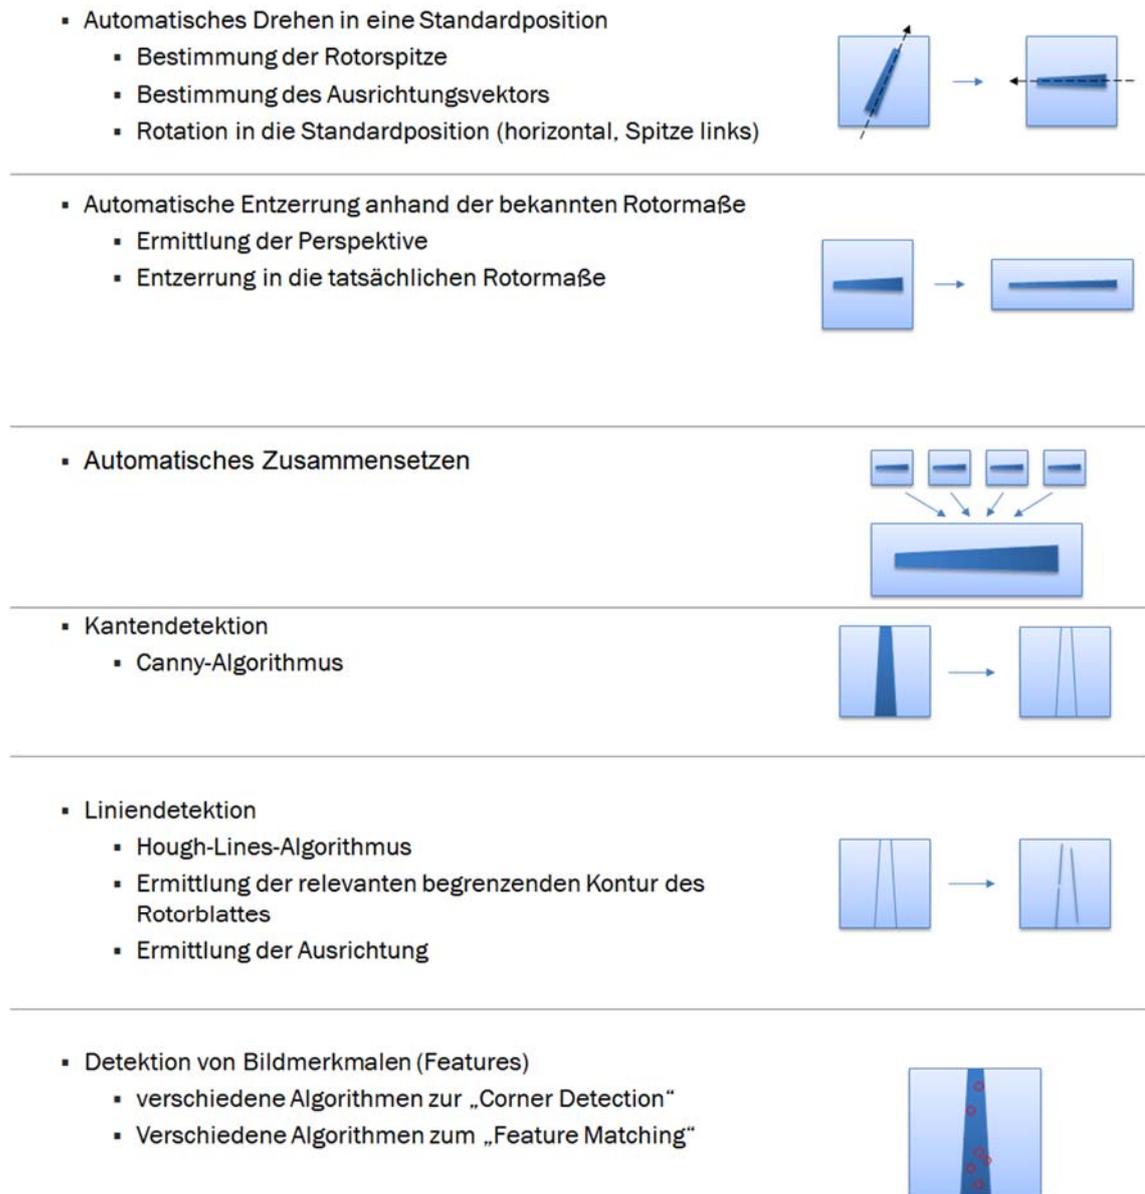
Abbildung 59: Automatische Vorverarbeitung von infraroten und visuellen Bildern

Nach der Übermittlung der Messdaten, visuellen Bilder und Infrarotaufnahmen findet automatisch eine erste Vorverarbeitung statt. Sowohl die visuellen Bilder als auch die Digitalaufnahmen werden dabei verschiedenen Vorverarbeitungsschritten unterworfen, die die Abbildung 60 beispielhaft zeigt:

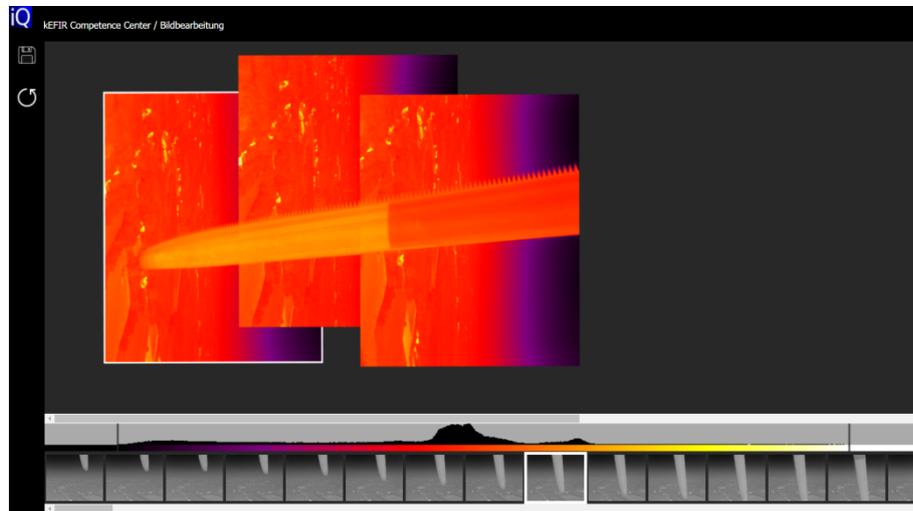
Abbildung 60: Stitching von infraroten Bildern

Die voranalysierten Aufnahmen werden im sichtbaren sowie im infraroten Bereich zunächst durch einen Bildbearbeiter zu je einer Gesamtaufnahme zusammengesetzt. Diese zusammengesetzten Bilder ermöglichen die Lokalisierung evtl. gefundener Auffälligkeiten und Schäden.

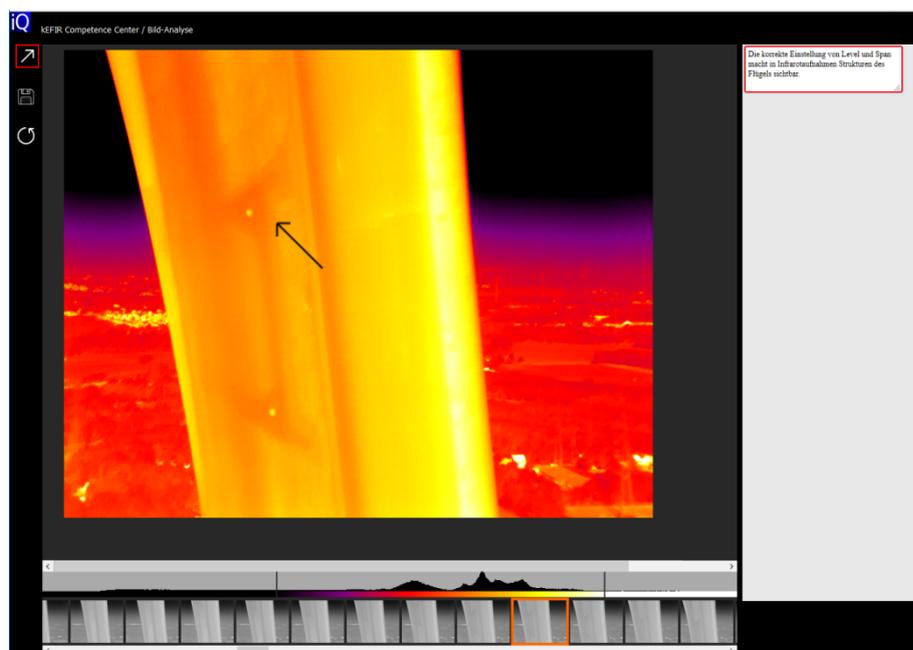
Abbildung 61: Kommentierung eines Details in einer Infrarotaufnahme

Ein Sachverständiger prüft die einzelnen Aufnahmen auf evtl. Schäden und Auffälligkeiten. Die Analysesoftware ermöglicht es ihm, mithilfe verschiedener Bildverbesserungsverfahren (vgl. Abschnitt 8) Details zu verstärken bzw. sichtbar zu machen und sie zu markieren und zu kommentieren.

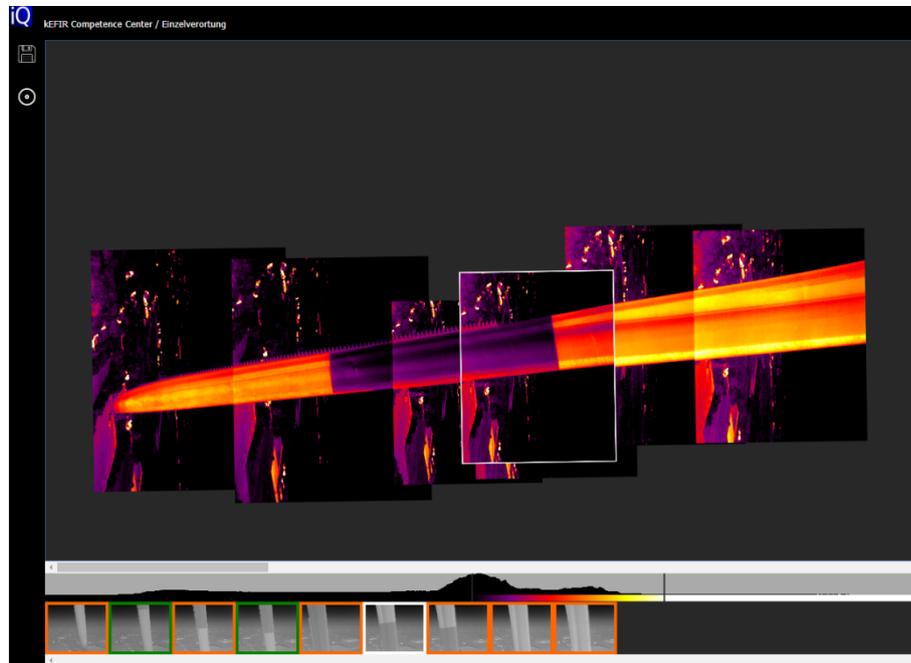
Abbildung 62: Verortung eines Einzelbilds einer zusammengesetzten Infrarotaufnahme

Der Bildbearbeiter verortet die durch den Gutachter kommentierten Einzelbilder auf dem zusammengesetzten Bild. Hierdurch wird es möglich, im Prüfbericht die Position der auffälligen Stellen auf dem Flügel genau anzugeben.

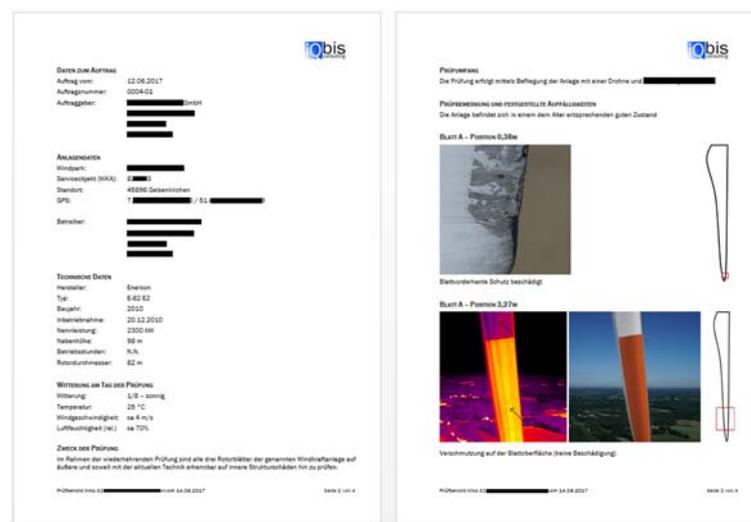
Abbildung 63: Beispielseiten aus einem Prüfbericht

Nach Abschluss der Bearbeitungs- und Prüfschritte wird aus den Ergebnissen ein Prüfbericht generiert, der dem Kunden zur Verfügung gestellt werden kann. Dieser Bericht, alle Aufnahmen, Messdaten, Kommentare und Prüfergebnisse werden revisionsicher gespeichert und stehen sowohl für übergeordnete Auswertungen als auch für Langzeitanalysen einer einzelnen Anlage jederzeit zur Verfügung.
